COMPONENTE AMBIENTAL

INFORME TÉCNICO DE HALLAZGOS

ZONAS COMUNES _ PROPIEDAD HORIZONTAL

8. COMPONENTE AMBIENTAL

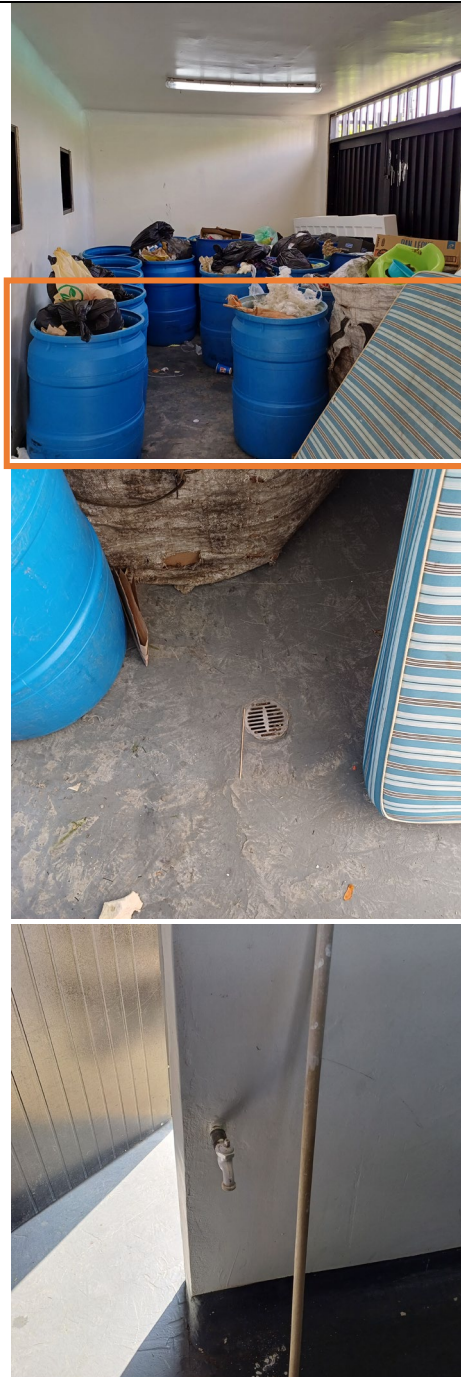
UBICACIÓN/HALLAZGO		SISTEMA AMBIENTAL
NUMERAL	REGISTRO FOTOGRÁFICO	REQUERIMIENTOS Y OBSERVACIONES
8.7.1 Almacenamiento de Residuos	 	<p>JUSTIFICACIÓN: El sistema de almacenamiento colectivo de residuos sólidos:</p> <ol style="list-style-type: none"> 1. no cuenta con acabados en pisos y paredes que permitan su fácil limpieza e impiden la formación de ambientes propicios para el desarrollo de microorganismos; 2. si bien se garantiza suministro de agua, no cuenta con sistemas de prevención y control de incendios cercanos (el gabinete de extintor se encuentra vacío y sin vidrio de

protección), tanto como los sistemas de drenaje cercanos no garantizan correcto drenaje de las aguas que deban ser evacuadas dentro del sistema de alcantarillado por evidentes desniveles en el suelo, que resultan en el vertimiento de las aguas sobre la calzada vehicular externa, y consecuentemente, en el sistema de drenaje pluvial.

3. Adicionalmente, los sistemas de almacenamiento colectivo de residuos sólidos por ductos dispuestos en cada torre, no se encuentran habilitadas, ni fue posible su acceso para verificar su estado.

VALORACIÓN: GRAVE

NORMA APLICADA: Decreto 1077 de 2016, Artículo 2.3.2.2.2.19, establece los lineamientos mínimos para los Sistemas de almacenamiento colectivo de residuos:

Decreto 1076 de 2015, Artículo 2.2.3.3.4.3., referente a la prohibición de verter en calles, calzadas y canales sistemas de alcantarillados para aguas lluvias cuando quiera que existan en forma separada y tengan esta única destinación.

<p>REQUERIMIENTO: Realizar los ajustes necesarios para garantizar el cumplimiento mínimo de los lineamientos normativamente establecidos para el sistema.</p> <p>Aclarar respecto de la destinación, y de ser el caso, la habilitación de las unidades de almacenamiento temporal de residuos de cada torre de apartamentos.</p>
<p>8.7.2 FUGAS SISTEMA DE TRATAMIENTO AGUA DE PISCINA</p>	 	<p>JUSTIFICACIÓN: La operación del sistema de tratamiento del agua de piscina, particularmente, la bomba SuperFlo, al iniciar su operación genera reboses de agua de manera no controlada, generando anegación de la zona donde se ubica.</p> <p>VALORACIÓN: LEVE</p> <p>NORMA APLICADA: Decreto 1077 de 2015, Artículo 2.3.1.3.2.1.5., respecto del uso Racional de los servicios, y Artículo 2.3.1.3.2.4.18., referente al mantenimiento de las instalaciones domiciliaria.</p> <p>REQUERIMIENTO: Realizar las medidas correctivas sobre los elementos del sistema de tratamiento del agua de la piscina garantizando el uso racional de los servicios públicos.</p>

Frente al Sistema de almacenamiento colectivo de residuos sólidos, se debe realizar los ajustes necesarios para garantizar el cumplimiento mínimo de los lineamientos normativamente establecidos para el sistema. Tanto como aclarar respecto de la destinación, y de ser el caso, la habilitación de los sistemas dispuestos en cada torre de apartamentos.

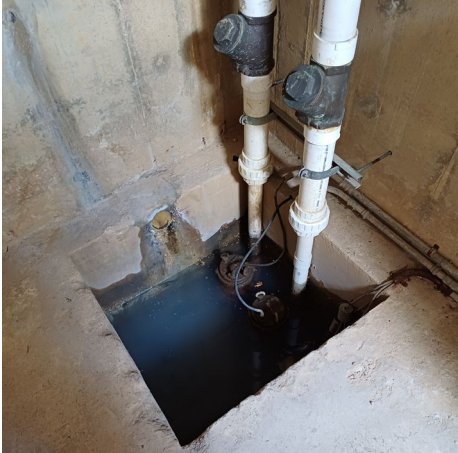
<p>JUSTIFICACIÓN: En el cuarto de equipos de presión se ubica una estructura de conexión para la impulsión de aguas residuales la cual no cuenta con tapa de cerramiento. Situación que redundaría en generación de olores ofensivos a causa de las aguas residuales que generan empozamiento, tanto como configura un riesgo físico a los operarios en la zona.</p> <p>VALORACIÓN: LEVE</p> <p>NORMA APLICADA: Numeral 3, Artículo 154 de la Resolución 330 de 2017 y modificaciones realizadas mediante Resolución 799 de 2021 y Resolución 908 de 2021, referente a los requisitos de diseño de estructuras de conexión.</p> <p>REQUERIMIENTO: Se requiere adecuar el cerramiento de la estructura de conexión.</p>
--	--	--

tratamiento del agua de piscinas; y ii) de la carencia de cerramiento de la estructura de conexión de la red de alcantarillado ubicada en el cuarto de equipos de presión.

De otra parte, realizar las medidas correctivas sobre los elementos del sistema de tratamiento del agua de la piscina garantizando el uso racional de los servicios públicos, y adecuar el cerramiento de la estructura de conexión del sistema de alcantarillado en el cuarto de equipos de presión.
