# COMPONENTE HIDROSANITARIO

**INFORME TÉCNICO DE HALLAZGOS**

**ZONAS COMUNES \_ PROPIEDAD HORIZONTAL**

INFORME TÉCNICO PROFESIONAL DE HALLAZGOS  
 PARA LA RECEPCIÓN DE BIENES COMUNES  
 EDIFICIO FLOR DEL CEREZO

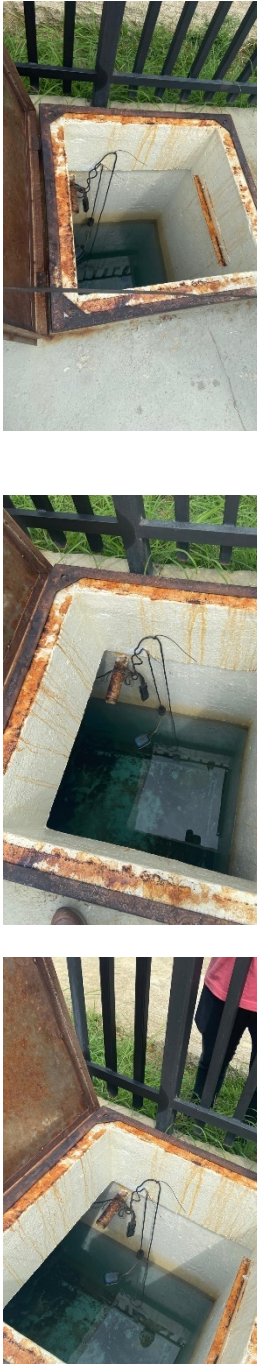
<p>5.6</p> <p><b>Tapas de acceso tanque de almacenamiento de agua.</b></p>

<p><b>JUSTIFICACIÓN:</b> Se observa tapa con oxidación que contamina la potabilidad del agua.</p> <p><b>VALORACIÓN:</b> <b>GRAVE.</b></p> <p><b>NORMA APLICADA:</b> NTC 1500. 7.8.12. Tanques de agua potable.</p> <p><b>REQUERIMIENTO:</b> Cambiar el material de la tapa de acceso, por acero inoxidable o plástico que no genere una contaminación por agentes externos en la potabilidad del agua, como establece la NTC 1500 7.8.12</p>
--	--	--

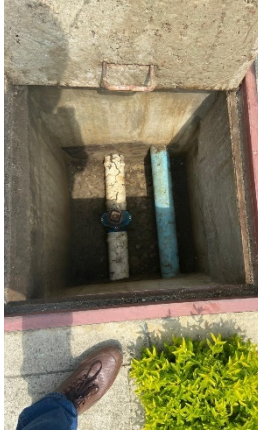
<p><b>JUSTIFICACIÓN:</b> Se observa válvula principal red de agua potable enterrada sin anclaje en concreto.  <b>VALORACIÓN:</b> <b>GRAVE.</b>  <b>NORMA APLICADA:</b> Resolución 330 de 2017. Artículo 77. Consideraciones para el cálculo de anclajes en las redes enterradas.  <b>REQUERIMIENTO:</b> Realizar anclajes en el cambio de dirección de la válvula principal de agua potable, teniendo en cuenta lo definido en la resolución 330 de 2017. Artículo 77.</p>

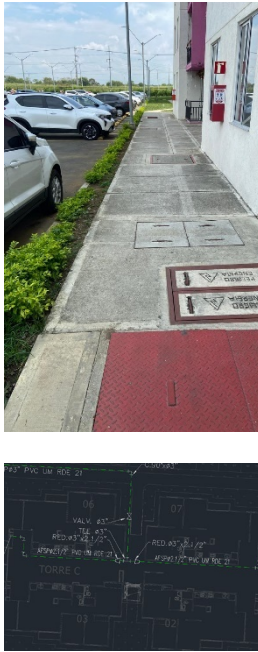
<p>5.9  <b>No se evidencia                  Válvula control                  principal en Torre                  C.</b></p>

<p><b>JUSTIFICACIÓN:</b> No se observa válvula de control principal en Torre C.  <b>VALORACIÓN:</b> <b>GRAVE.</b>  <b>NORMA APLICADA:</b> Plano de diseño agua potable. Planta general 1er Piso. Instalación hidráulica.  <b>REQUERIMIENTO:</b> Ubicar la válvula de control principal en Torre C, o en su caso construirla, de acuerdo con el diseño Planta general 1er Piso. Instalación hidráulica.</p>
<p>5.10  <b>Soportes en                  columnas de agua                  potable. Todas las                  Torres.</b></p>

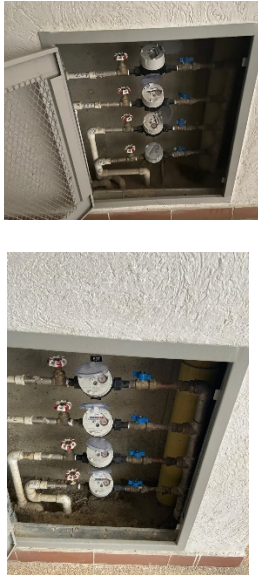
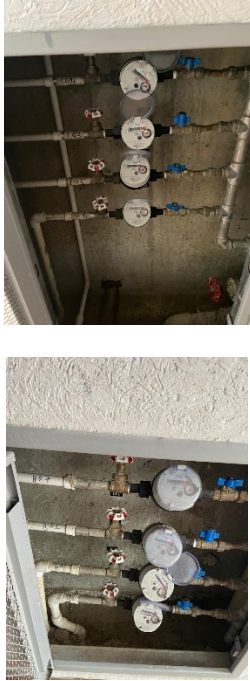
<p><b>JUSTIFICACIÓN:</b> Las columnas de agua potable no cumplen con los intervalos de distancia de soportes, generando vibraciones y desgastes en los accesorios de la red.  <b>VALORACIÓN:</b> <b>GRAVE.</b>  <b>NORMA APLICADA:</b> NTC 1500. 4.8.5. Intervalo de apoyos de tuberías PVC.  <b>REQUERIMIENTO:</b> Anclar e instalar los soportes cumpliendo con los intervalos de apoyo establecidos en la NTC 1500 4.8.5.</p>

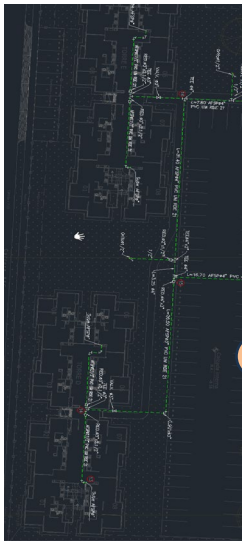
<p>5.11 <b>Falta válvula de sectorización en sistema de agua potable.</b></p>

<p><b>JUSTIFICACIÓN:</b> Falta válvula de sectorización entre Sector Torre D y Torre E, ya que el bypass existente no permite realizar una despresurización parcial, y sería necesario hacerla total.</p> <p><b>VALORACIÓN:</b> <b>GRAVE.</b></p> <p><b>NORMA APLICADA:</b> Planta general Instalación hidráulica primer piso.</p> <p><b>REQUERIMIENTO:</b> Instalar válvula de sectorización entre Torre D y Torre E, por error en el diseño de las válvulas de sectorización, que no permiten hacer una reparación parcial en la zona.</p>

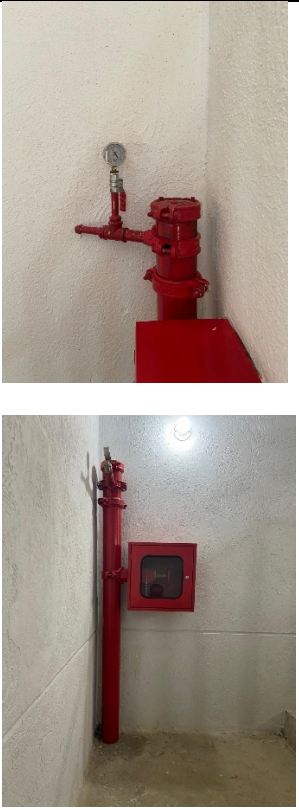
<p>5.13 Expulsora de aire.</p>	 	<p><b>JUSTIFICACIÓN:</b> No se observan las expulsoras de aire en cada una de las columnas de incendio de las torres.</p> <p><b>VALORACIÓN:</b> <b>GRAVE.</b></p> <p><b>NORMA APLICADA:</b> NFP 13 .Art 16.7. “Venteo de aire. La ventilación requerida debe estar ubicada en un punto alto del sistema, a fin de permitir que el aire sea extraído de esa parte.”</p> <p><b>REQUERIMIENTO:</b> Instalar la válvula expulsora de aire en cada una de las columnas de incendio de acuerdo con lo definido en la NFP 13. Artículo 16.7</p>
--	--	--

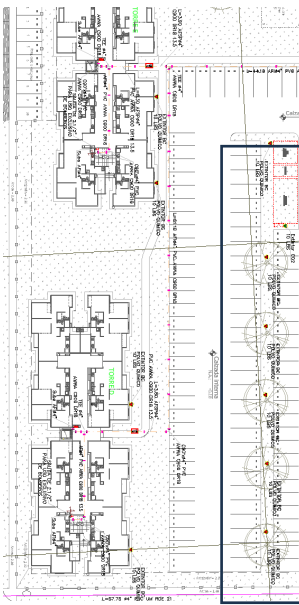
<p>5.14 Falta de extintores en urbanismo</p>

<p><b>JUSTIFICACIÓN:</b> No se observan la instalación de los extintores marcados en el diseño del urbanismo Tipo BC Extintor Químico de 10 lbs.</p> <p><b>VALORACIÓN:</b> <b>GRAVE.</b></p> <p><b>NORMA APLICADA:</b> Plano de Planta General Sistema contraincendio.</p> <p><b>REQUERIMIENTO:</b> Retirar todos los protectores de los rociadores en las zonas de parqueadero, ya que estos retardan el tiempo de respuesta de activación.</p>

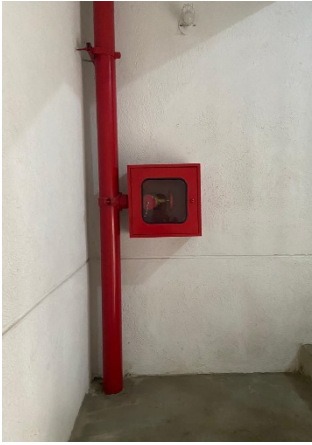
<p>5.15 <b>Letreros en toma de bomberos.</b></p>

<p><b>JUSTIFICACIÓN:</b> No se observan los avisos informativos en las toma de bomberos de cada torre. <b>VALORACIÓN:</b> <b>LEVE</b> <b>NORMA APLICADA:</b> NFPA 14. Capítulo 6.4.5. Ubicación e identificación. <b>REQUERIMIENTO:</b> Instalar los avisos en la totalidad de las tomas de bomberos de las torres en material resistente a la intemperie.</p>
--	---	--
