INFORME TÉCNICO DE HALLAZGOS ZONAS COMUNES _ PROPIEDAD HORIZONTAL

4. COMPONENTE ESTRUCTURAL

FECHA DE LA VISITA: 2 de diciembre de 2024

INFORME TÉCNICO PROFESIONAL DE HALLAZGOS
PARA LA RECEPCIÓN DE BIENES COMUNES
SOLARUM PEREIRA

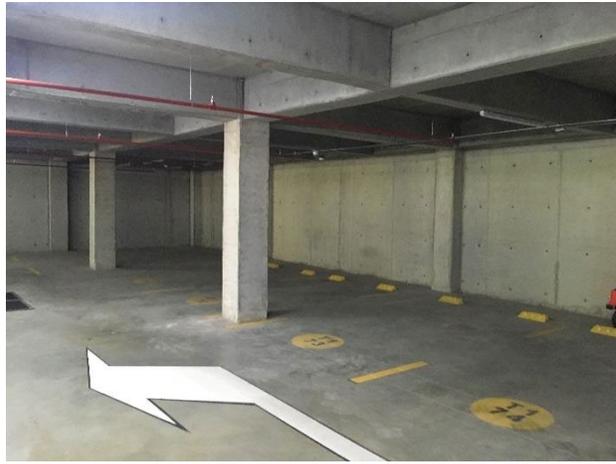
FOTO 13. Elementos tipo viga y columnas Sótano 1. Plataforma de parqueaderos de torre Anemói.

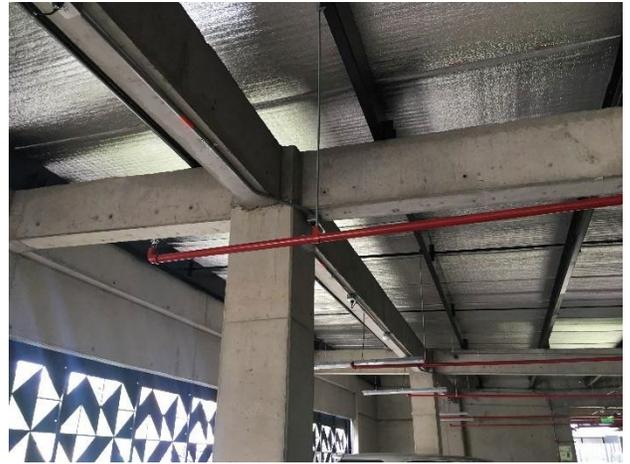
FOTO 14. Elementos tipo viga y columna en Piso 2. Plataforma de parqueaderos de torre Zairina.

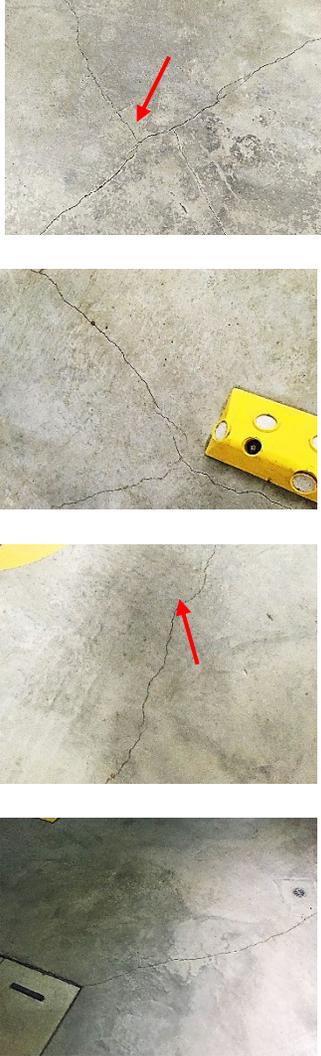
<p>Fotos No. 15, 16, 17 y 18.</p>	<p>JUSTIFICACIÓN: Fisuramientos y/o Agrietamientos en Placas de contrapiso: se observan en todas las áreas de sótanos de las 3 estructuras de plataformas de parqueaderos inspeccionadas y en mayor magnitud en la plataforma de <i>Keirón</i>; la mayor distancia entre columnas respecto de las otras plataformas puede hacer más notoria la ocurrencia de las fisuras presentadas en <i>Keirón</i>. En general las fisuras presentadas tienen orientación desde la ubicación de columnas hacia los centros de espacios de losas.</p> <p>VALORACIÓN: GRAVE</p> <p>NORMA APLICADA: Reglamento Colombiano de Construcción Sismo Resistente, NSR-10.</p> <p>REQUERIMIENTO: Dar proceso de seguimiento, reparación y/o tratamiento de casos puntuales de fisuras o agrietamientos en placas de contrapiso ó de piso de sótano.</p>

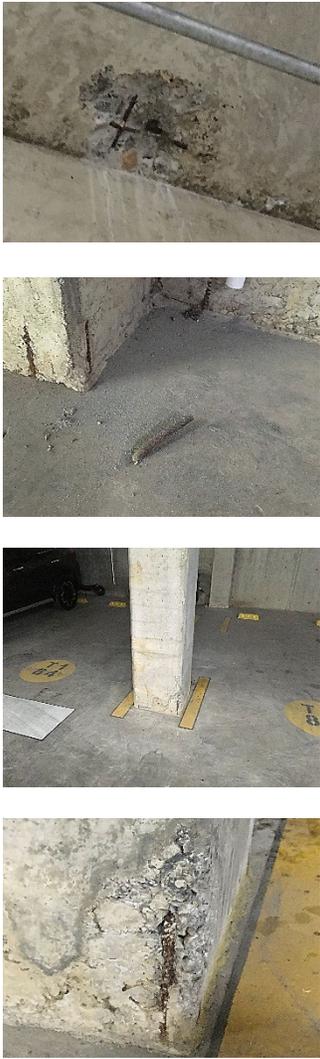
<p>JUSTIFICACIÓN: Aceros de refuerzo expuestos o apreciables a simple vista: se observa en algunos puntos la exposición de aceros de refuerzo por bajos recubrimientos de concreto y/o que fueron utilizados constructivamente y se dejaron expuestos a través de las losas, como se aprecia en cuartos de cubierta en torres de apartamentos.</p> <p>VALORACIÓN: GRAVE</p> <p>NORMA APLICADA: Reglamento Colombiano de Construcción Sismo Resistente, NSR-10. Capítulo C.7.</p> <p>REQUERIMIENTO: Realizar procesos que garanticen el recubrimiento de los aceros de refuerzo expuestos. Se requiere solicitar que los procedimientos de corrección sean previamente indicados y avalados por el ingeniero calculista, enfatizando en la protección del acero de refuerzo que se debe dar con los recubrimientos estipulados en NSR-10. En especial, el ingeniero calculista debe conceptuar acerca de los aceros en columnas, que presentan recubrimientos nulos e inicios de oxidación.</p>

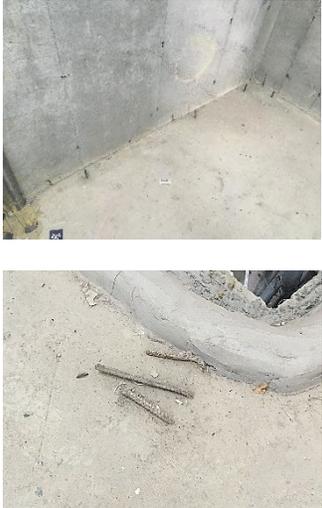
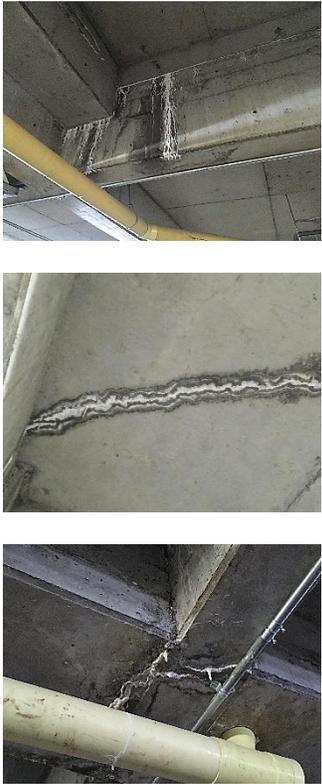
<p>JUSTIFICACIÓN: Filtraciones, manchas, humedades y eflorescencias en superficies de elementos estructurales en concreto: se observan patologías de afectación física del concreto en algunos puntos de placas de entrepiso en sótanos y en especial en sótano 1 de torre Anemoi, resultado de filtraciones. Se menciona por parte de la constructora, que se están realizando labores para el selle de dichas fisuras.</p> <p>VALORACIÓN: GRAVE</p> <p>NORMA APLICADA: Reglamento Colombiano de Construcción Sismo Resistente, NSR-10.</p> <p>REQUERIMIENTO: Solicitar al constructor realizar correcciones que permitan el selle definitivo de las fisuras presentadas, las cuales a su vez, permiten el paso de agua y la ocurrencia de humedades, manchas y eflorescencias (manchas blanquecinas).</p>

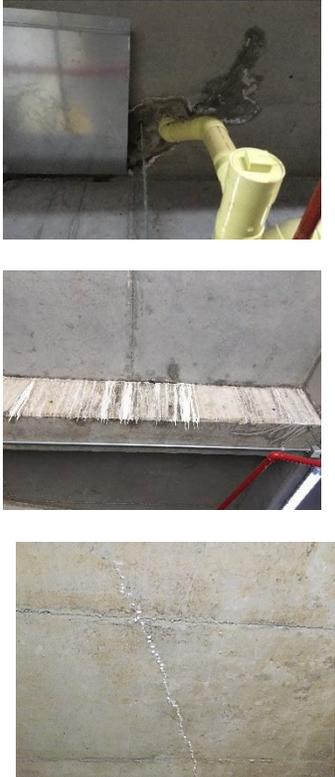
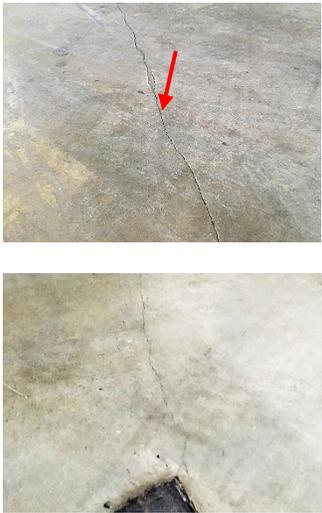
<p>JUSTIFICACIÓN: Fisuramientos y/o Agrietamientos en Placas de entepiso: Se aprecian fisuras a lo largo de la placa de entepiso de las plataformas de parqueaderos, con tendencia diagonal, en especial en zonas adyacentes a ductos de aire, columnas y vigas.</p> <p>VALORACIÓN: GRAVE</p> <p>NORMA APLICADA: Reglamento Colombiano de Construcción Sismo Resistente, NSR-10.</p> <p>REQUERIMIENTO: Al igual que el caso de fisuramientos en contrapisos de sótanos, solicitar concepto al respecto al ingeniero calculista, para que el Constructor realice los debidos procedimientos de seguimiento, reparación y/o de intervención.</p>

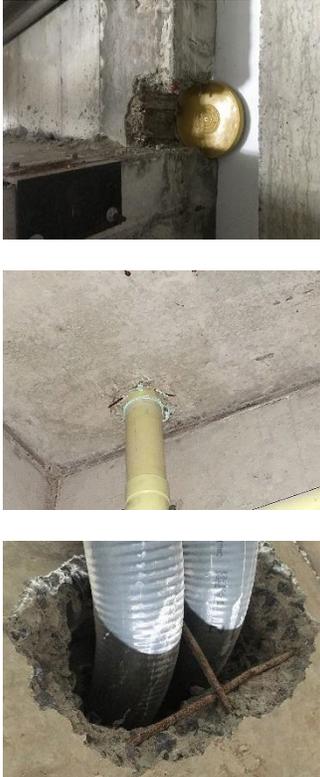
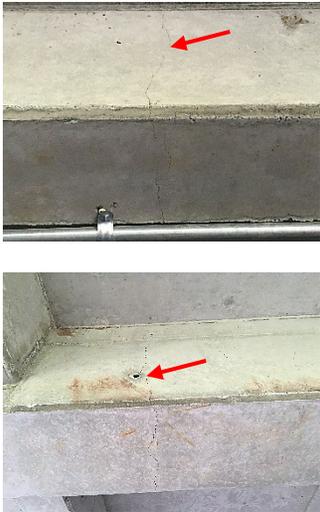
<p>JUSTIFICACIÓN: Fisuramientos y/o Agrietamientos en elementos estructurales: se observan fisuramientos de tendencia vertical en elementos estructurales tipo viga en plataformas de parqueaderos, en especial en zona adyacente a rampa vehicular de torre de Keirón, en el cual se observan fisuras a lo largo de toda la viga y en planta de piso 1 y piso 2.</p> <p>VALORACIÓN: GRAVE</p> <p>NORMA APLICADA: Reglamento Colombiano de Construcción Sismo Resistente, NSR-10.</p> <p>REQUERIMIENTO: Solicitar concepto al ingeniero calculista del proyecto con las respectivas recomendaciones para seguimiento, control y reparación.</p>

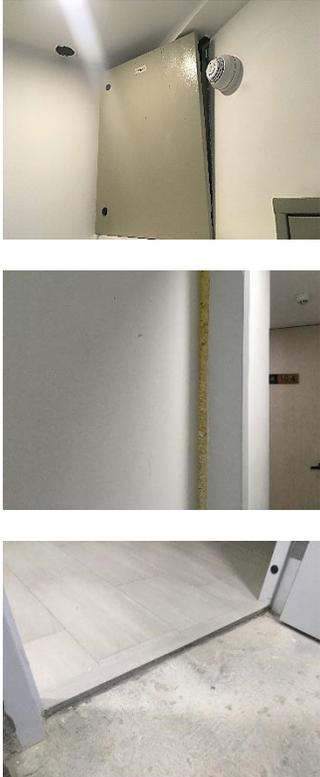
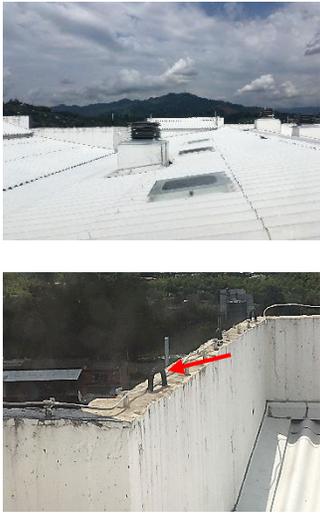
<p>Foto No. 72 y 73.</p>	<p>JUSTIFICACIÓN: Certificación de ganchos de anclaje para uso mantenimiento de fachadas: Existen ganchos en acero corrugado en muros perimetrales de torres de apartamentos en cubierta. Los ganchos no pueden ser utilizados por personal de mantenimiento si no cuenta con certificación de capacidad.</p> <p>VALORACIÓN: GRAVE</p> <p>NORMA APLICADA: Resolución 4272 de 2021 del Ministerio de Trabajo. Título II. Programa de prevención y protección contra caídas de alturas.</p> <p>REQUERIMIENTO: Se requiere la certificación de los anclajes en cubierta y la instalación adicional de los mismos en zonas donde no existen.</p>

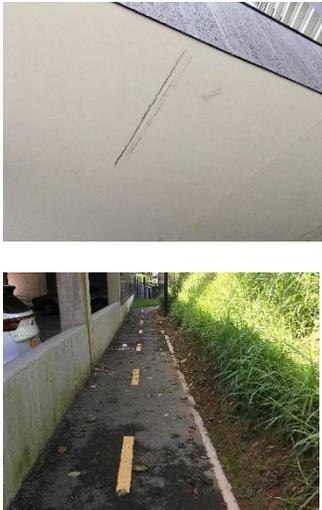
<p>JUSTIFICACIÓN: Fisuramientos y/o agrietamientos en elementos de áreas comunes generales en primer nivel: se aprecian fisuras en losas de senderos peatonales, escaleras de acceso a administración, en pavimento en zona de portería y ciclovía, así como en algunos elementos que hacen parte del mobiliario general. En zona adyacente a torre de parqueadero de Anemoi se observa la ausencia de una canal que permita la evacuación del agua lluvia y que sirva como aislamiento entre la ciclovía y el talud natural del terreno.</p> <p>VALORACIÓN: LEVE</p> <p>NORMA APLICADA: Reglamento Colombiano de Construcción Sismo Resistente, NSR-10.</p>

<p>Foto No. 74, 75, 76, 77, 78, 79 y 80.</p>	<p>REQUERIMIENTO: Realizar la intervención y/o reparación de cada uno de los casos observados.</p>
--	--	---

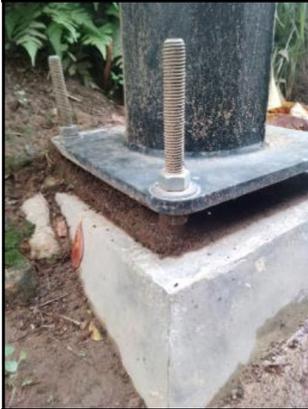
<p>Foto No. 82.</p>	<p>JUSTIFICACIÓN: Estado irregular de placas base y elementos de fijación de postes de alumbrado: corresponden a elementos menores sobre los cuales se deben realizar ajustes de longitudes de tornillos y de correcta instalación de mortero de nivelación tipo grout bajo las placas base porque en algunos casos no se observa su aplicación. Se observa inicio de oxidación.</p> <p>VALORACIÓN: LEVE</p> <p>NORMA APLICADA: Reglamento Colombiano de Construcción Sismo Resistente, NSR-10.</p> <p>REQUERIMIENTO: Solicitar ajustes de correcta instalación de placas base y elementos de fijación.</p>
