COMPONENTE ARQUITECTÓNICO

INFORME TÉCNICO DE HALLAZGOS

ZONAS COMUNES _ PROPIEDAD HORIZONTAL

INFORME TÉCNICO PROFESIONAL DE HALLAZGOS
PARA LA RECEPCIÓN DE BIENES COMUNES
FLOR DEL CEREZO

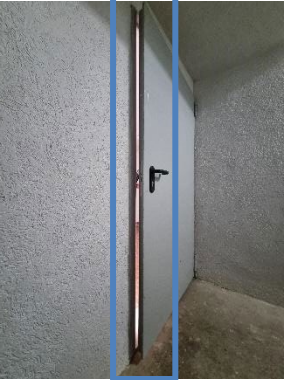
<p>3.4.5 Punto fijo</p>

JUSTIFICACIÓN: Ausencia de iluminación durante el recorrido del hall y en la puerta de emergencia, en todos los pisos de las 5 torres.

VALORACIÓN: **GRAVE**

NORMA APLICADA: NSR 10 K3.10 Señalización de salidas. K 3.10.1_La localización de estas señales debe ser tal que puedan ser vistas desde cualquier punto del recorrido y que guíen hacia la salida más cercana.

K.3.10.2 Toda señal de los medios de egreso debe tener la palabra “SALIDA” escrita en caracteres legibles, no menores de 150 mm de alto, y trazo no menor de 20 mm de ancho, **ILUMINADOS** por una fuente de energía confiable.

REQUERIMIENTO: Se debe instalar la iluminación durante el recorrido y salida por la puerta de emergencia en cumplimiento con la norma aplicada.

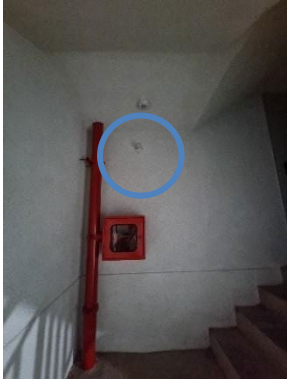
<p>3.4.6 Punto fijo</p>

<p>JUSTIFICACIÓN: insuficiencia de iluminación de emergencia y señalización de la ruta de evacuación. La iluminación no es continua se presentan penumbras.</p> <p>VALORACIÓN: LEVE</p> <p>NORMA APLICADA: NSR 10 Título K K 3.9.1 GENERAL La iluminación de los medios de evacuación debe cumplir todas las disposiciones generales siguientes: K.3.9.1.1 – La iluminación de los medios de evacuación debe ser continua durante todo el tiempo en que, por las condiciones de ocupación, se requiera que las vías de escape estén disponibles para ser utilizadas. K.3.9.2 LUCES DE EMERGENCIA K.3.9.2.1 El sistema de iluminación de emergencia debe alimentarse con dos fuentes independientes de suministro; una tomada de la acometida del edificio y derivada antes del control general de la edificación (...), la otra tomada de una fuente auxiliar que garantice el funcionamiento del sistema en caso de un corte en la energía eléctrica.</p> <p>REQUERIMIENTO: Se solicita las luminarias y señalización necesaria para cumplir con el requerimiento normativo. Además, el certificado de las pruebas realizadas a las luces de emergencia instaladas.</p>

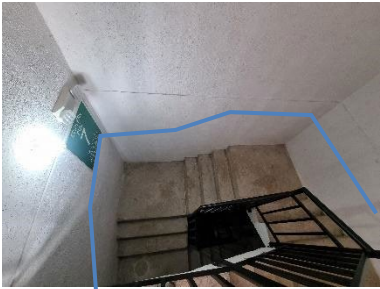
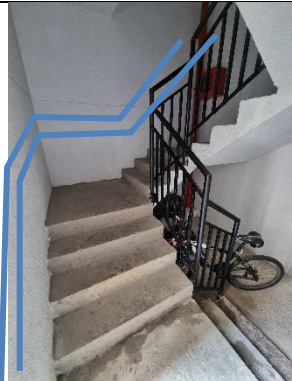
<p>3.4.7 Punto fijo</p>

<p>JUSTIFICACIÓN: ausencia de pasamanos exigido por normatividad en el costado que da hacia el muro del punto fijo de las 5 torres.</p> <p>VALORACIÓN: LEVE</p> <p>NORMA APLICADA: NTC 4145 Accesibilidad de las Personas al medio físico. Edificios y escaleras. 3.3 PASAMANOS. Las escaleras deben tener pasamanos a ambos lados que cumplan con la NTC 4201, continuos en todo su recorrido y con prolongaciones horizontales mayores de 30 cm al comienzo y al final de aquellas. Los pasamanos deben tener una señal sensible al tacto que indique la proximidad de los límites de la escalera. Se coloca un pasamanos a 90 cm de altura y otro a 70 cm.</p>

<p>REQUERIMIENTO: Se solicita instalar el pasamanos de seguridad primarios y secundarios en las 5 escaleras de emergencia en todos los pisos.</p>
<p>3.4.8 Punto fijo</p>

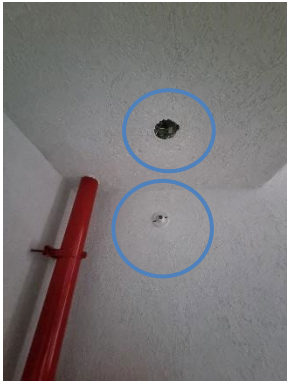
<p>JUSTIFICACIÓN: en algunos pisos en la escalera de emergencia de las 5 torres faltan sensores e iluminación.</p> <p>VALORACIÓN: LEVE</p> <p>NORMA APLICADA: NSR 10 Título K K 3.9 – ILUMINACIÓN DE LOS MEDIOS DE EVACUACIÓN K.3.9.1 – GENERAL- La iluminación de los medios de evacuación debe cumplir todas las disposiciones generales siguientes: K.3.9.1.1 – La iluminación de los medios de evacuación debe ser continua durante todo el tiempo en que, por las condiciones de ocupación, se requiera que las vías de escape estén disponibles para ser utilizadas. K.3.9.1.2- Los medios de evacuación deben iluminarse en todos los puntos, incluyendo ángulos e intersecciones de corredores y pasillos, escaleras, descansos y puertas de salida, con no menos de 10 lux medidos en el nivel del piso.</p> <p>REQUERIMIENTO: Realizar las pruebas y suministrar el certificado de iluminación para los puntos fijos con las directrices de la NSR 10 Título K. instalar correctamente los sensores que hacen falta y realizar las pruebas de funcionamiento. Asegurar los bombillos para evitar vandalismo.</p>

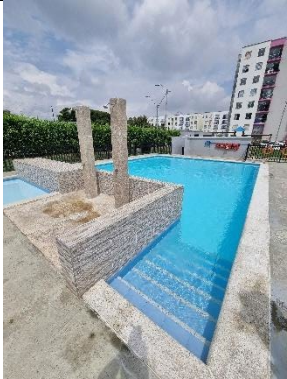
<p>3.4.21 Cocina zona húmedas</p>	 	<p>JUSTIFICACIÓN: Falta mesón y poceta con respectiva grifería detrás del volumen en baños. VALORACIÓN: LEVE NORMA APLICADA: Ley 1480 de 2011_Estatuto del Consumidor Art. 3 Derecho a recibir productos de calidad: Recibir el producto de conformidad con las condiciones que establece la garantía legal, las que se ofrezcan y las habituales del mercado. REQUERIMIENTOS: Dotar del mesón y la poceta para el goce y disfrute de los propietarios.</p>
<p>3.4.22 Piscina</p>	 	<p>JUSTIFICACIÓN: Ausencia de alarma de inmersión. Falta la certificación por parte del distrito/municipio para la apertura de la piscina de uso colectivo del proyecto. VALORACIÓN: LEVE NORMA APLICADA: Ley 1209 de 2008 Artículo 10. Inspección y vigilancia. Corresponde a la dependencia u oficina administrativa que el respectivo municipio o distrito determine, realizar las funciones de inspección y expedir el correspondiente documento donde certifique que la piscina posee las normas de seguridad reglamentarias.</p>

<p>Artículo 11. Normas mínimas de seguridad. El Gobierno Nacional reglamentará las medidas de seguridad que deben ser cumplidas por los responsables de las piscinas. Es obligatorio implementar dispositivos de seguridad homologados, como son: barreras de protección y control de acceso a la piscina, detectores de inmersión o alarmas de agua que activen inmediatamente un sistema de alarma provisto de sirena y protección para prevenir entrapamientos.</p> <p>REQUERIMIENTO: Solicitar el certificado a la entidad distrital competente para la apertura de la piscina colectiva e instalar la alarma de inmersión requerida normativamente.</p>
<p>3.4.23 Piscina</p>	 	<p>JUSTIFICACIÓN: ausencia de demarcación de profundidad y falta certificado del sistema de succión, desinfección y recirculación del agua.</p> <p>VALORACIÓN: GRAVE</p> <p>NORMA APLICADA: Ley 1209 de 2008</p> <p>Artículo 11. Normas mínimas de seguridad. b) Deberá mantenerse permanentemente el agua limpia y sana, cumpliendo los requisitos higiénico-sanitarios establecidos por la respectiva autoridad sanitaria. El tratamiento de desinfección química debe cumplir las condiciones que establezca el reglamento para proteger la salud de los usuarios.</p> <p>Artículo 13. Toda piscina deberá marcar de forma visible la profundidad de la piscina. Las piscinas de adultos deberán ser marcadas en tres (3) partes indicando la profundidad mínima, la máxima y la intermedia. La marcación de las diferentes profundidades será de forma seguida y clara, por medio de baldosas de distinto color, sin que se presenten cambios de profundidad de manera abrupta.</p> <p>REQUERIMIENTO: realizar la demarcación de las profundidades de la piscina siguiendo las indicaciones normativas. Suministrar a la copropiedad el certificado del sistema para mantener el agua en óptimas condiciones para el uso seguro de la piscina.</p>

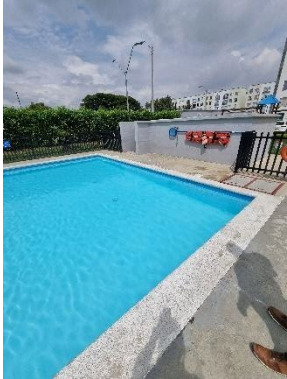
<p>3.4.24 Piscina</p>

<p>JUSTIFICACIÓN: ausencia de citófono para llamadas de emergencia y se debe garantizar la capacitación de personal permanente en el proyecto para ser salvavidas en caso de una emergencia.</p> <p>VALORACIÓN: GRAVE</p> <p>NORMA APLICADA: Ley 1209 de 2008 Artículo 11. <i>Normas mínimas de seguridad.</i> f) Deberá haber en servicio las veinticuatro (24) horas del día en el sitio de la piscina un teléfono o citófono para llamadas de emergencia;</p> <p>Artículo 14. Protección de menores y salvavidas. Queda prohibido el acceso a las áreas de piscina a menores de doce (12) años de edad sin la compañía de un adulto que se haga responsable de su seguridad. Esta medida no exime a los responsables de los establecimientos que tengan piscina o estructuras similares de tener el personal de rescate salvavidas suficiente para atender cualquier emergencia. En todo caso, dicho personal de rescate salvavidas no será inferior a una (1) persona por cada piscina y uno (1) por cada estructura similar.</p> <p>El personal de rescate salvavidas deberá tener conocimientos de resucitación cardio-pulmonar y deberá estar certificado como salvavidas de estas calidades por entidad reconocida. El certificado no tendrá ningún costo.</p> <p>REQUERIMIENTO: Instalar el dispositivo para realizar llamadas en caso de una emergencia y garantizar la certificación de personal permanente del proyecto para prestar servicio de salvavidas.</p>

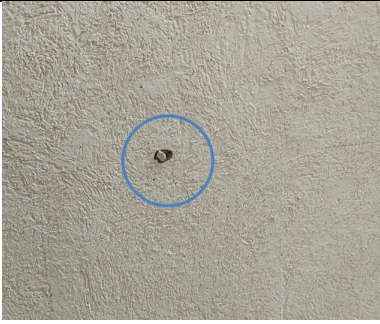
<p>3.4.38 Vanos puertas y ventanas</p>	 	<p>JUSTIFICACIÓN: falta dar terminación a los vanos de las ventanas y puertas de acceso de las unidades de vivienda.</p> <p>VALORACIÓN: LEVE</p> <p>NORMA APLICADA: Ley 1480 de 2011 Estatuto del Consumidor</p> <p><i>Art. 3 Derecho a recibir productos de calidad:</i> Recibir el producto de conformidad con las condiciones que establece la garantía legal, las que se ofrezcan y las habituales del mercado.</p> <p>REQUERIMIENTO: se debe reparar, resanar, generar filis y pintar los vanos de las ventanas y puertas de acceso de las unidades de vivienda, que se encuentren en mal estado. Se debe garantizar la durabilidad y homogeneidad del acabado final de pintura.</p>
<p>3.4.39 Fachadas Internas</p>	 	<p>JUSTIFICACIÓN: se presentan varios huecos y elementos que sobresalen de las fachadas internas de las torres del proyecto.</p> <p>VALORACIÓN: LEVE</p> <p>NORMA APLICADA: Ley 1480 de 2011 Estatuto del Consumidor</p> <p><i>Art. 3 Derecho a recibir productos de calidad:</i> Recibir el producto de conformidad con las condiciones que establece la garantía legal, las que se ofrezcan y las habituales del mercado.</p> <p>REQUERIMIENTO: se deben revisar todas las fachadas internas de las torres del proyecto y retirar</p>

<p>los elementos que sobresalen en fachada. Además, se deben reparar y resanar los huecos que aparecen en la fachada. Estas reparaciones deben garantizar un acabado óptimo y homogéneo en textura y pintura de fachada.</p>
<p>3.4.40 Filos Halls</p>

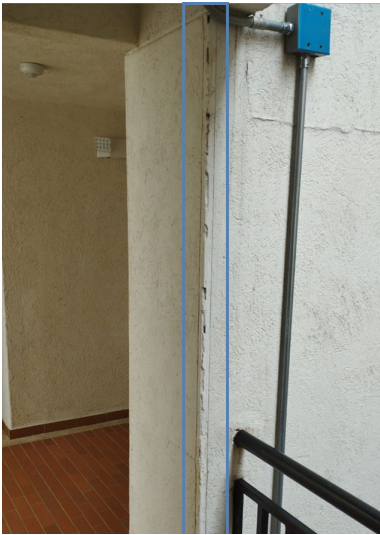
<p>JUSTIFICACIÓN: se observa deterioro y desprendimiento en los esquineros que conforman los filos de los muros de los halls.</p> <p>VALORACIÓN: LEVE</p> <p>NORMA APLICADA: Ley 1480 de 2011 Estatuto del Consumidor</p> <p><i>Art. 3 Derecho a recibir productos de calidad:</i> Recibir el producto de conformidad con las condiciones que establece la garantía legal, las que se ofrezcan y las habituales del mercado.</p> <p>REQUERIMIENTO: revisar todos los filos de los halls y cambiar los que se encuentren muy deteriorados, realizando los resanes y reparaciones pertinentes para evitar que se sigan despicando o desprendiendo. Se debe garantizar un acabado duradero y homogéneo de esta reparación.</p>
