# COMPONENTE MECÁNICO

## INFORME TÉCNICO DE HALLAZGOS ZONAS COMUNES \_ PROPIEDAD HORIZONTAL

## 6. COMPONENTE MECANICO

INFORME TÉCNICO PROFESIONAL DE HALLAZGOS  
PARA LA RECEPCIÓN DE BIENES COMUNES  
**CONJUNTO CERRADO FLOR DE CEREZO P.H. CALI**

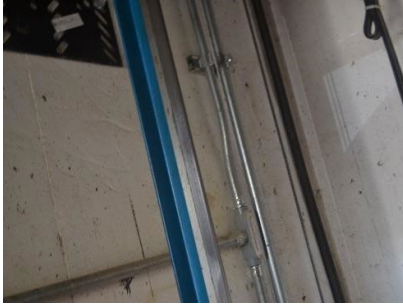
UBICACIÓN		HALLAZGO
Torre A		Se observa la tubería eléctrica sin identificar
NUMERAL	REGISTRO FOTOGRÁFICO	REQUERIMIENTOS Y OBSERVACIONES
6.7.1.1.

<p><b>JUSTIFICACIÓN:</b> Las tuberías de los diferentes sistemas o servicios (eléctrico, hidráulico, sanitario, comunicaciones, gas, etc.) deben estar identificadas para evitar accidentes.</p> <p><b>VALORACIÓN:</b>  <b>GRAVE</b></p> <p><b>NORMA APLICADA:</b>                      RETIE 20.6 CANALIZACIONES. a. Las partes de canalizaciones que estén expuestas o a la vista, deben marcarse en franjas de color naranja de al menos 10 cm de anchas para distinguirlas de otros usos.</p> <p><b>REQUERIMIENTO:</b>                      Colocar la cinta de color en la tubería.</p>

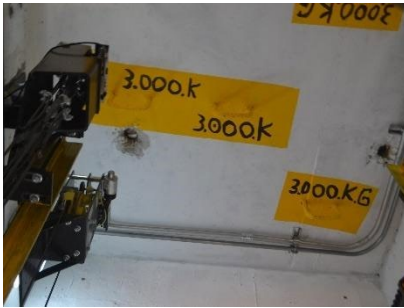
<p>6.7.1.3.</p>

<b>UBICACIÓN</b>	<b>HALLAZGO</b>
	Torre B	Se observa la tubería eléctrica sin identificar
<b>NUMERAL</b>	<b>REGISTRO FOTOGRÁFICO</b>	<b>REQUERIMIENTOS Y OBSERVACIONES</b>

<p><b>JUSTIFICACIÓN:</b> Las tuberías de los diferentes sistemas o servicios (eléctrico, hidráulico, sanitario, comunicaciones, gas, etc.) deben estar identificadas para evitar accidentes.</p> <p><b>VALORACIÓN:</b>  <b>GRAVE</b></p> <p><b>NORMA APLICADA:</b>                  RETIE 20.6 CANALIZACIONES. a. Las partes de canalizaciones que estén expuestas o a la vista, deben marcarse en franjas de color naranja de al menos 10 cm de anchas para distinguirlas de otros usos.</p> <p><b>REQUERIMIENTO:</b>                  Colocar la cinta de color en la tubería.</p>
-----------------	---	--

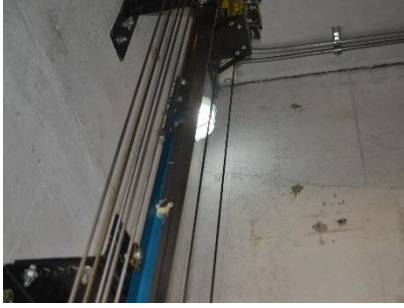
UBICACIÓN		HALLAZGO
	Torre C	Se observa la tubería eléctrica sin identificar
NUMERAL	REGISTRO FOTOGRÁFICO	REQUERIMIENTOS Y OBSERVACIONES
<p>6.7.1.4.</p>

<p><b>JUSTIFICACIÓN:</b> Las tuberías de los diferentes sistemas o servicios (eléctrico, hidráulico, sanitario, comunicaciones, gas, etc.) deben estar identificadas para evitar accidentes.</p> <p><b>VALORACIÓN:</b>  <b>GRAVE</b></p> <p><b>NORMA APLICADA:</b>                  RETIE 20.6 CANALIZACIONES. a. Las partes de canalizaciones que estén expuestas o a la vista, deben marcarse en franjas de color naranja de al menos 10 cm de anchas para distinguirlas de otros usos.</p> <p><b>REQUERIMIENTO:</b>                  Colocar la cinta de color en la tubería.</p>

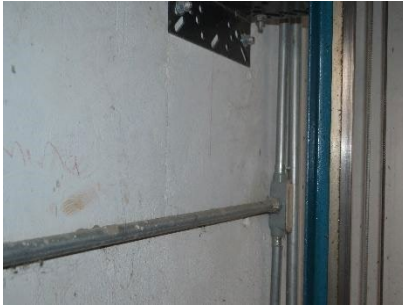
UBICACIÓN		HALLAZGO
Torre D		Se observa la tubería eléctrica sin identificar
NUMERAL	REGISTRO FOTOGRÁFICO	REQUERIMIENTOS Y OBSERVACIONES
6.7.1.5.

<p><b>JUSTIFICACIÓN:</b> Las tuberías de los diferentes sistemas o servicios (eléctrico, hidráulico, sanitario, comunicaciones, gas, etc.) deben estar identificadas para evitar accidentes.</p> <p><b>VALORACIÓN:</b>  <b>GRAVE</b></p> <p><b>NORMA APLICADA:</b>                      RETIE 20.6 CANALIZACIONES. a. Las partes de canalizaciones que estén expuestas o a la vista, deben marcarse en franjas de color naranja de al menos 10 cm de anchas para distinguirlas de otros usos.</p> <p><b>REQUERIMIENTO:</b>                      Colocar la cinta de color en la tubería.</p>

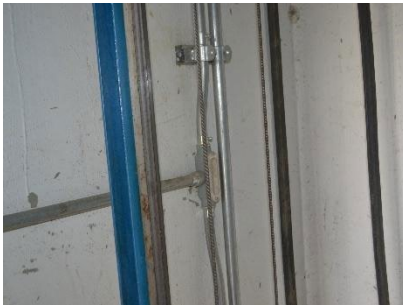
UBICACIÓN		HALLAZGO
Torre E		Se observa la tubería eléctrica sin identificar
NUMERAL	REGISTRO FOTOGRÁFICO	REQUERIMIENTOS Y OBSERVACIONES
6.7.1.6.

<p><b>JUSTIFICACIÓN:</b> Las tuberías de los diferentes sistemas o servicios (eléctrico, hidráulico, sanitario, comunicaciones, gas, etc.) deben estar identificadas para evitar accidentes.</p> <p><b>VALORACIÓN:</b>  <b>GRAVE</b></p> <p><b>NORMA APLICADA:</b>                      RETIE 20.6 CANALIZACIONES. a. Las partes de canalizaciones que estén expuestas o a la vista, deben marcarse en franjas de color naranja de al menos 10 cm de anchas para distinguirlas de otros usos.</p> <p><b>REQUERIMIENTO:</b>                      Colocar la cinta de color en la tubería.</p>

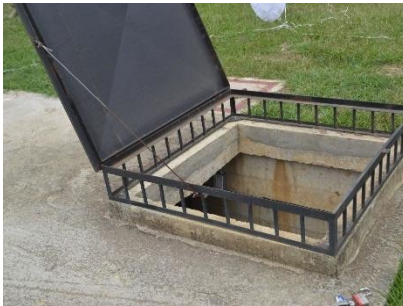
UBICACIÓN		HALLAZGO
Cuarto de bombas		Falta aviso o placa que identifique el cuarto de bombas.
NUMERAL	REGISTRO FOTOGRÁFICO	REQUERIMIENTOS Y OBSERVACIONES
6.7.2.1.

<p><b>JUSTIFICACIÓN:</b> Por seguridad e información todo cuarto técnico debe tener su placa de identificación.</p> <p><b>VALORACIÓN:</b>  <b>GRAVE</b></p> <p><b>NORMA APLICADA:</b>                      NFPA 101. Código de Seguridad Humana</p> <p><b>REQUERIMIENTO:</b>                      Colocar aviso identificando acceso a cuarto de bombas</p>

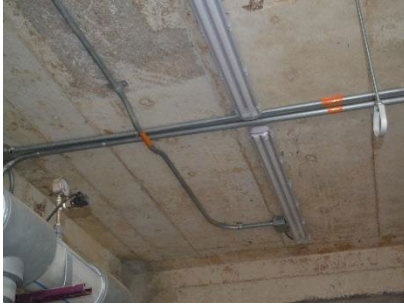
Cuarto de bombas		Falta luminaria de emergencia
NUMERAL	REGISTRO FOTOGRÁFICO	REQUERIMIENTOS Y OBSERVACIONES
6.7.2.5.

<p><b>JUSTIFICACIÓN:</b> En caso de falla en el suministro de energía, todo cuarto técnico debe tener iluminación de seguridad o emergencia.</p> <p><b>VALORACIÓN:</b>  <b>GRAVE</b></p> <p><b>NORMA APLICADA:</b>                      RETIE 17.1 ILUMINACION DE SEGURIDAD a. La instalación eléctrica y los equipos asociados deben garantizar el suministro ininterrumpido para iluminación en sitios donde la falta de esta pueda originar riesgos para la vida de las personas, tal como en áreas críticas, salidas de emergencia o rutas de evacuación</p> <p><b>REQUERIMIENTO:</b>                      Instalar luminaria de emergencia.</p>

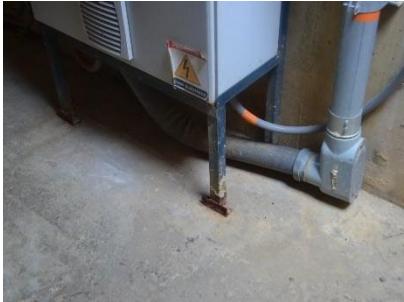
UBICACIÓN		HALLAZGO
Cuarto de bombas		Se observa el acabado del piso como generador de polvo
NUMERAL	REGISTRO FOTOGRÁFICO	REQUERIMIENTOS Y OBSERVACIONES
6.7.2.6.

<p><b>JUSTIFICACIÓN:</b> Los elementos que componen el tablero de variadores de las bombas son muy sensibles al polvo al igual que los motores, por lo que deben proteger para no se deterioren.</p> <p><b>VALORACIÓN:</b>  <b>MUY GRAVE</b></p> <p><b>NORMA APLICADA:</b>                      RETIE 20.23.4 Instalación de celdas y tableros. b. Cuando la celda o el tablero este diseñado para uso en interior el equipo debe ser almacenado en posición vertical en un lugar seco y ventilado, protegido de la lluvia, temperaturas extremas y el polvo, esto con el fin de evitar el deterioro de características propias del producto originalmente testeado.</p> <p><b>REQUERIMIENTO:</b>                      Mejorar el acabado del piso ya que es quien genera el polvo.</p>

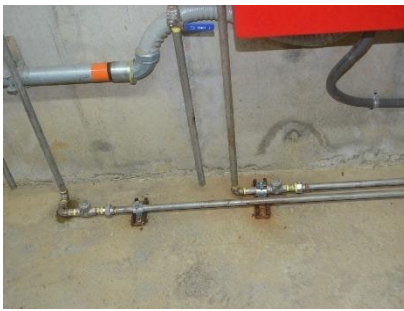
UBICACIÓN		HALLAZGO
Cuarto de bombas		Se observan los soportes de anclaje de la tubería eléctrica oxidados por contacto con el agua.
NUMERAL	REGISTRO FOTOGRÁFICO	REQUERIMIENTOS Y OBSERVACIONES
6.7.3.1.

<p><b>JUSTIFICACIÓN:</b> En una instalación que se maneje agua los elementos deben ser resistentes a la oxidación y a la humedad, ya que la vida útil de los elementos se disminuye.</p> <p><b>VALORACIÓN:</b>  <b>LEVE</b></p> <p><b>NORMA APLICADA:</b>                      NTC 2050 / Tabla 346-12 Soportes para tubo Conduit metálico rígido</p> <p><b>REQUERIMIENTO:</b>                      Cambiar soportería</p>

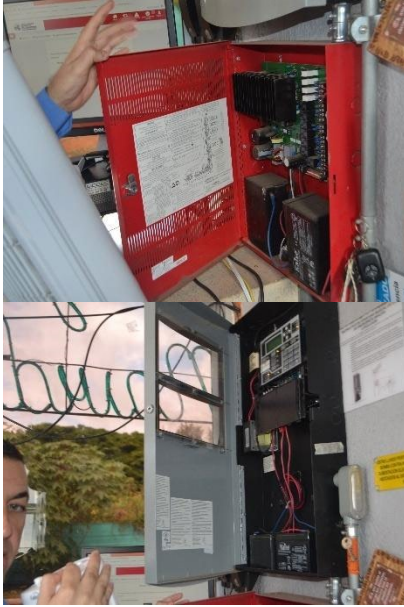
6.7.4.1.

UBICACIÓN		HALLAZGO
Portería Panel de alarmas		Se encuentran instalados dos paneles de alarmas, sin identificación.
NUMERAL	REGISTRO FOTOGRÁFICO	REQUERIMIENTOS Y OBSERVACIONES

<p><b>JUSTIFICACIÓN:</b> La red de detección temprana de alarmas debe estar revisada y entregada a satisfacción ya que en caso de un incidente o accidente real se requiere una acción rápida</p> <p><b>VALORACIÓN:</b>  <b>MUY GRAVE</b></p> <p><b>NORMA APLICADA:</b>                      NFPA 72 Código Nacional de Alarmas de Incendio.                      4.4.3.2.3 Indicación de señal de supervisión auto-restaurable. Se dará, de modo automático, indicación visible y audible de señales de supervisión auto-restaurable e indicación visible de su restauración a la normalidad dentro de un lapso de 90 segundos en los siguientes lugares: (1) Unidad de control de alarmas de incendio (panel) para los sistemas locales de alarma contra incendio (2) Sistemas de comunicaciones de emergencia por voz/alarma para el edificio del centro de comando de incendio (3) Ubicación de la estación de supervisión para los sistemas instalados de conformidad con el Capítulo 8</p> <p><b>REQUERIMIENTO:</b>                      Planos, diagramas y especificaciones de los equipos y de la red de detección de sensores y estaciones manuales, etc.</p>

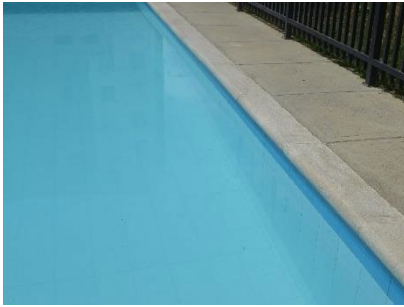
UBICACIÓN		HALLAZGO
Piscina adultos		No se observa la marcación de la profundidad del estanque
NUMERAL	REGISTRO FOTOGRAFICO	REQUERIMIENTOS Y OBSERVACIONES
6.7.5.2.

<p><b>JUSTIFICACIÓN:</b> Por seguridad e información se debe marcar la profundidad del estanque de la piscina</p> <p><b>VALORACIÓN:</b>  <b>GRAVE</b></p> <p><b>NORMA APLICADA:</b>                      Ley 1209 del 2008. por medio de la cual se establecen normas de seguridad en piscinas. Capitulo IV Medidas de seguridad. Artículo 11. Normas mínimas de seguridad. e) Se deberá escribir en colores vistosos y en letra grande, visible con claridad para cualquier persona la profundidad máxima, intermedia y mínima, a los lados, bordes y piso de la piscina,</p> <p><b>REQUERIMIENTO:</b>                      Marcar la profundidad de la piscina</p>

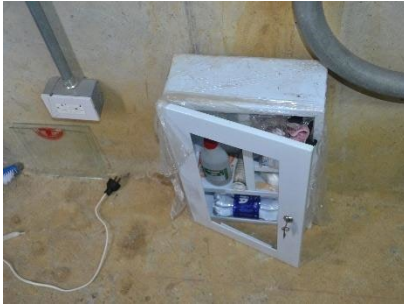
6.7.5.10.

UBICACIÓN		HALLAZGO
Cuarto de maquinas		Se observa el botiquín de primeros auxilios en el piso, no debe estar en este cuarto.
NUMERAL	REGISTRO FOTOGRÁFICO	REQUERIMIENTOS Y OBSERVACIONES

<p><b>JUSTIFICACIÓN:</b> Toda piscina debe contar con un área o espacio físico donde el afectado pueda descansar después de recibir los primeros auxilios; esta área estará dotada de botiquín, teléfono accesible para la comunicación con el exterior y en lugar visible tener la información pertinente, como: direcciones, números de teléfonos de los centros de asistencia hospitalaria o clínicas más cercanas, servicios de ambulancia y centros de atención de emergencias, entre otros.</p> <p><b>VALORACIÓN:</b>  <b>MUY GRAVE</b></p> <p><b>NORMA APLICADA:</b>                  Resolución 1510 de 2011. Ministerio salud y de protección social. Por la cual se definen los criterios técnicos y de seguridad para piscinas y se dictan otras disposiciones. Artículo 22. Primeros auxilios en piscinas.</p> <p><b>REQUERIMIENTO:</b>                  Colocar botiquín en área segura y accesible</p>

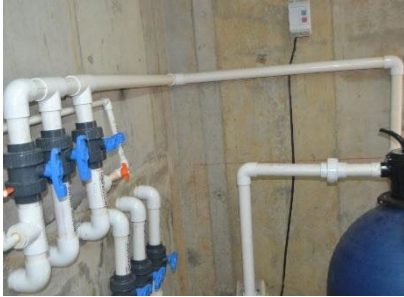
UBICACIÓN		HALLAZGO
Cuarto de maquinas		Se observa la tubería sin soportes mecánicos.
NUMERAL	REGISTRO FOTOGRÁFICO	REQUERIMIENTOS Y OBSERVACIONES
6.7.5.12.

<p><b>JUSTIFICACIÓN:</b> Las tuberías deben estar apoyadas y aseguradas apropiadamente.</p> <p><b>VALORACIÓN:</b>  <b>GRAVE</b></p> <p><b>NORMA APLICADA:</b>                      NTC 1500 Código Colombiana de fontanería. 4.11 SOPORTES 4.11.1 Las tuberías colgantes deben estar apoyadas a intervalos que no excedan los valores indicados en la Tabla 1.</p> <p><b>REQUERIMIENTO:</b>                      Colocar soporte a la tubería</p>

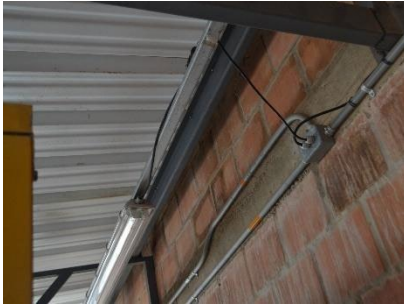
UBICACIÓN		HALLAZGO
Cuarto de la Planta eléctrica		Falta iluminación de emergencia
NUMERAL	REGISTRO FOTOGRÁFICO	REQUERIMIENTOS Y OBSERVACIONES
6.7.6.2.

<p><b>JUSTIFICACIÓN:</b> En caso de falla en el suministro de energía, todo cuarto técnico debe tener iluminación de seguridad o emergencia.</p> <p><b>VALORACIÓN:</b>  <b>GRAVE</b></p> <p><b>NORMA APLICADA:</b>                      RETIE 17.1 ILUMINACION DE SEGURIDAD a. La instalación eléctrica y los equipos asociados deben garantizar el suministro ininterrumpido para iluminación en sitios donde la falta de esta pueda originar riesgos para la vida de las personas, tal como en áreas críticas, salidas de emergencia o rutas de evacuación</p> <p><b>REQUERIMIENTO:</b>                      Instalar luminaria de emergencia.</p>
