INFORME TÉCNICO DE HALLAZGOS

ZONAS COMUNES _ PROPIEDAD HORIZONTAL

INFORME TÉCNICO PROFESIONAL DE HALLAZGOS
PARA LA RECEPCIÓN DE BIENES COMUNES
SOLARUM ETAPA 1

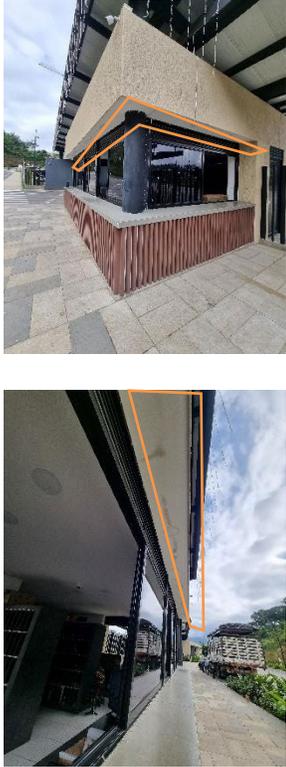
UBICACIÓN/HALLAZGO		FACHADA
NUMERAL	REGISTRO FOTOGRÁFICO	REQUERIMIENTOS Y OBSERVACIONES
3.4.1 Exterior

<p>JUSTIFICACIÓN: se evidencia humedad en el voladizo de la recepción.</p> <p>VALORACIÓN: GRAVE</p> <p>NORMA APLICADA: Ley 1480 de 2011 Estatuto del Consumidor Art. 3 Derecho a recibir productos de calidad: Recibir el producto de conformidad con las condiciones que establece la garantía legal, las que se ofrezcan y las habituales del mercado.</p> <p>REQUERIMIENTO: se debe identificar, solucionar y reparar la humedad del voladizo de la recepción, garantizando la uniformidad del acabado.</p>

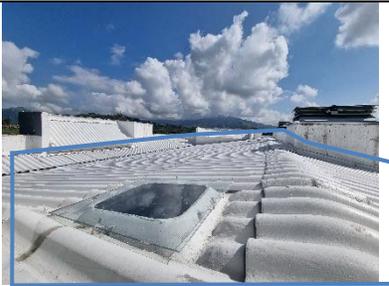
3.4.2 Cubierta

<p>JUSTIFICACIÓN: espacio de cubierta con tejado.</p> <p>VALORACIÓN: LEVE</p> <p>NORMA APLICADA: Ley 1480 de 2011 Artículo 11.4. Suministrar las instrucciones para la instalación, mantenimiento y utilización de los productos de acuerdo con la naturaleza de estos.</p> <p>REQUERIMIENTO: Suministrar ficha técnica de tejas, manuales de operación, mantenimiento y constancia de impermeabilización. Especificaciones y garantías con el fin de evidenciar la trazabilidad de la entrega respecto a los acabados de la zona de cubierta no transitable.</p>

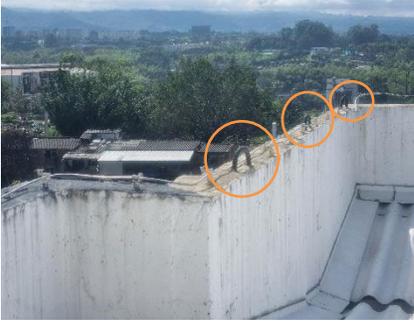
<p>3.4.3 Cubierta</p>

<p>JUSTIFICACIÓN: los ganchos que sobresalen del antepecho de cubierta para realizar mantenimientos de fachada no tienen certificación.</p> <p>VALORACIÓN: GRAVE</p> <p>NORMA APLICADA: <i>Resolución 3673 de 2008 y Resolución 1409 de 2012.</i></p> <p>Aportar certificado de ganchos de anclaje o conectores que permitan la unión al arnés del trabajador al punto de anclaje, para labores de mantenimiento y lavado de fachadas, que limitan la distancia de caída del trabajador a máximo 60 cm.</p> <p>REQUERIMIENTO: Verificar si los ganchos actuales cumplen las condiciones para ser certificados si no se deben retirar los actuales e instalar los que cumplen con la norma, presentando el certificado de carga validado por una empresa certificada o por el ingeniero calculista, y garantizar que cubren el área de la cubierta para posteriores mantenimientos. Aplica para las torres ANEMOI, KEIRÓN, ZAIRINA</p>

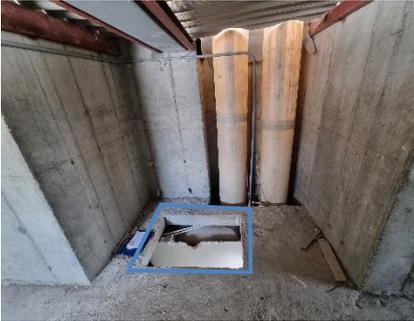
<p>3.4.4 Cubierta</p>

<p>JUSTIFICACIÓN: en una de las torres del proyecto hace falta la tapa de control de acceso a cubierta en el cielo raso de la zona de basuras, en las otras torres sí se encuentra.</p> <p>VALORACIÓN: LEVE</p> <p>NORMA APLICADA: Ley 1480 de 2011_Estatuto del Consumidor 1.2. <i>Derecho a la seguridad e indemnidad.</i> Derecho a que los productos no causen daño en condiciones normales de uso y a la protección contra las consecuencias nocivas para la salud, la vida o la integridad de los consumidores.</p> <p>Art. 3 Derecho a recibir productos de calidad: Recibir el producto de conformidad con las condiciones que establece la garantía legal, las que se ofrezcan y las habituales del mercado.</p> <p>REQUERIMIENTO: instalar la tapa de control de acceso a cubierta en el cielo raso de la zona de basuras, verificar y garantizar un buen cierre de las mismas.</p>

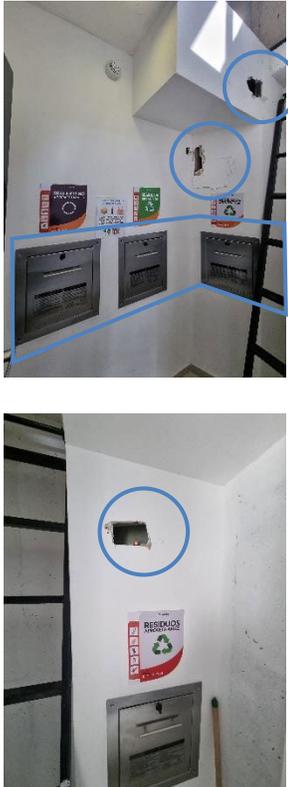
<p>3.4.5 Shut Basuras</p>

<p>JUSTIFICACIÓN: se presentan perforaciones sin rematar en el ducto del shut. Se evidencian 3 tolvas de basura en el proyecto.</p> <p>VALORACIÓN: LEVE</p> <p>NORMA APLICADA: <i>Ley 1480 de 2011</i> <i>Artículo 3</i> Derecho a recibir productos de calidad: Recibir el producto de conformidad con las condiciones que establece la garantía legal, las que se ofrezcan y las habituales del mercado. <i>Artículo 11.4</i> Suministrar las instrucciones para la instalación, mantenimiento y utilización de los productos de acuerdo con la naturaleza de estos.</p> <p>J.2.5.1.10 — Los ductos que se instalen dentro de la edificación deben fabricarse y colocarse de manera que no se promueva la propagación del fuego, de acuerdo con los siguientes requisitos: Los buzones o tolvas, y sus ductos, para descarga de basuras, deberán fabricarse con materiales que tengan resistencia a la acción del fuego de mínimo de una (1) hora. Además, dispondrán de ventilación adecuada en su parte superior, y de un sistema que permita la descarga de agua desde sus extremos superior e inferior, que puedan utilizarse en casos de atascamiento de basuras o de conato de incendio, y que puedan activarse desde un lugar de fácil acceso ubicado en el primer piso.</p> <p>REQUERIMIENTO: Suministrar ficha técnica de las compuertas del shut de basuras que certifique su resistencia ante un incendio. Verificar que el ducto del shut cumpla con lo estipulado por la norma enunciada. Reparar, resanar y rematar las perforaciones que se evidencian en el ducto del shut.</p> <p>Aplica para las torres ANEMOI, KEIRÓN, ZAIRINA</p>

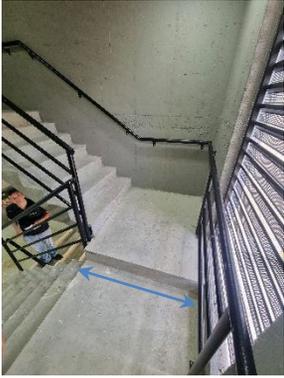
<p>3.4.7 Escaleras de Emergencia</p>

<p>JUSTIFICACIÓN: en la torre Keiron en el descanso de las escaleras de emergencia hay un paso que no se encuentra en las escaleras de emergencias de las otras torres del proyecto.</p> <p>VALORACIÓN: LEVE</p> <p>NORMA APLICADA: Ley 1480 de 2011 1.2. <i>Derecho a la seguridad e indemnidad.</i> Derecho a que los productos no causen daño en condiciones normales de uso y a la protección contra las consecuencias nocivas para la salud, la vida o la integridad de los consumidores.</p> <p>REQUERIMIENTO: señalar el cambio de nivel en el descanso de las escaleras de emergencia de la torre Keiron, al ser diferentes las escaleras a las de las otras torres del proyecto.</p>

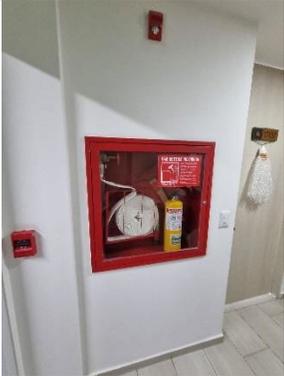
<p>3.4.8 Gabinete Red Contra incendios</p>

<p>JUSTIFICACIÓN: Falta el martillo externo a los gabinetes para poder abrirlos en caso de emergencia.</p> <p>VALORACIÓN: LEVE</p> <p>NORMA APLICADA: NTC 2885 1.6.2 Los extintores portátiles deben ser mantenidos totalmente cargados y en condición operable y en los sitios designados en todo momento, mientras no estén en uso. 1.6.5 Los gabinetes de extintores no deben tener llave. Excepción: (...) <i>pueden instalarse en gabinetes con llave siempre y cuando se proporcionen los medios para acceso de emergencia.</i></p> <p>REQUERIMIENTOS: Instalar el dispositivo requerido para poder acceder a los elementos del gabinete en caso de emergencia. Aportar Ficha Técnica de la especificación de los gabinetes de incendio y revisión periódica de los extintores.</p> <p>Aplica para las torres ANEMOI, KEIRÓN, ZAIRINA</p>
<p>3.4.9 Red Contra Incendios</p>

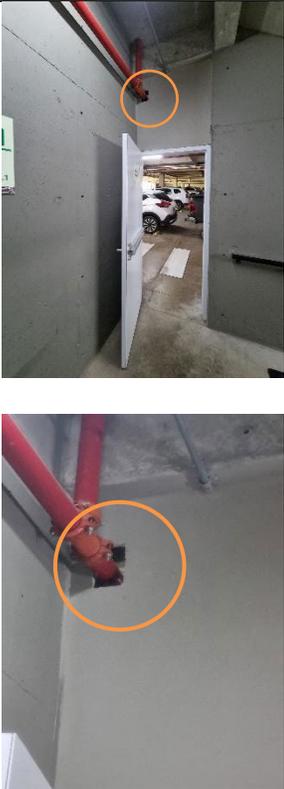
<p>JUSTIFICACIÓN: Se observan unas perforaciones causadas por el paso de la tubería de la red contra incendios a los muros perimetrales del punto fijo.</p> <p>VALORACIÓN: GRAVE</p> <p>NORMA APLICADA: J.3.10 – PENETRACIONES Y JUNTAS J.3.10.1 — Relleno con materiales cortafuego — Cualquier espacio o penetración entre, muros, pisos, barreras cortafuego o particiones que permita el paso de llamas o gases de un área compartimentada a otra, tal como los pasos para cables, bandejas de cables, conductos para cables, tuberías, tubos, ventilaciones de combustión y de respiración, conductores eléctricos y elementos similares, debe sellarse con materiales cortafuego cuya resistencia al fuego es por lo menos igual a la del elemento de construcción penetrado.</p> <p>REQUERIMIENTO: se deben instalar los sellos cortafuegos para tapar las perforaciones horizontales que se presentan en los puntos fijos de evacuación.</p> <p>Aplica para las torres ANEMOI, KEIRÓN, ZAIRINA con sus respectivos Parquederos.</p>

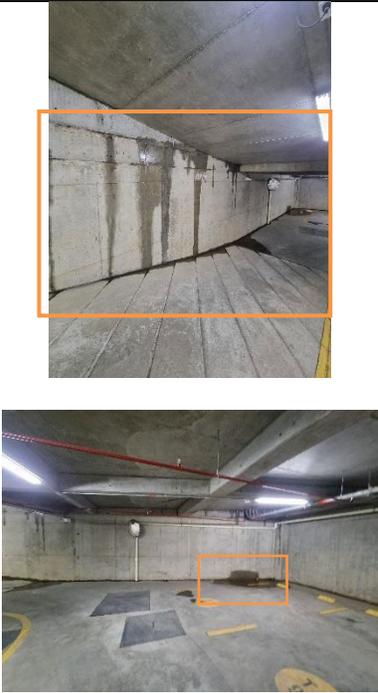
<p>3.4.10 Rampa Acceso Vehicular</p>

<p>JUSTIFICACIÓN: se evidencian filtraciones de agua en los muros de la rampa de acceso en parqueadero de ANEMOI.</p> <p>VALORACIÓN: GRAVE</p> <p>NORMA APLICADA: Ley 1480 de 2011 Estatuto del Consumidor Art. 3 Derecho a recibir productos de calidad: Recibir el producto de conformidad con las condiciones que establece la garantía legal, las que se ofrezcan y las habituales del mercado.</p> <p>REQUERIMIENTO: se debe identificar, solucionar y reparar las filtraciones de la rampa de acceso, garantizando que no se presenten nuevamente.</p>
<p>3.4.11 Parqueadero</p>

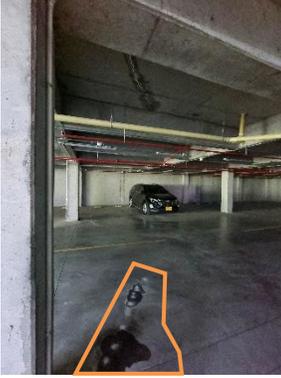
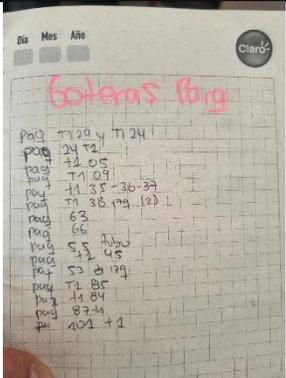
<p>JUSTIFICACIÓN: los siguientes parqueaderos presentan goteras y humedad.</p> <p>VALORACIÓN: GRAVE</p> <p>NORMA APLICADA: Ley 1480 de 2011 Estatuto del Consumidor Art. 3 Derecho a recibir productos de calidad: Recibir el producto de conformidad con las condiciones que establece la garantía legal, las que se ofrezcan y las habituales del mercado.</p> <p>REQUERIMIENTO: se debe identificar, solucionar y reparar las goteras y humedades que se presentan en los diferentes parqueaderos, garantizando que no se presenten nuevamente.</p>

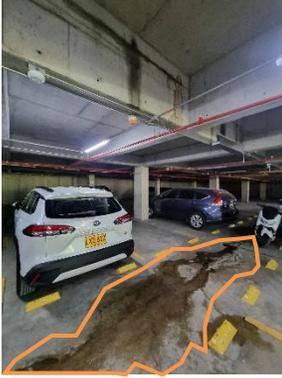
<p>3.4.12 Parqueadero</p>

<p>JUSTIFICACIÓN: se presentan humedades y empozamiento de agua en parqueadero ANEMOI</p> <p>VALORACIÓN: GRAVE</p> <p>NORMA APLICADA: Ley 1480 de 2011 Estatuto del Consumidor Art. 3 Derecho a recibir productos de calidad: Recibir el producto de conformidad con las condiciones que establece la garantía legal, las que se ofrezcan y las habituales del mercado.</p> <p>REQUERIMIENTO: se debe identificar, solucionar y reparar las goteras y humedades que se presentan en los diferentes parqueaderos, garantizando que no se presenten nuevamente.</p>
<p>3.4.13 Parqueadero</p>

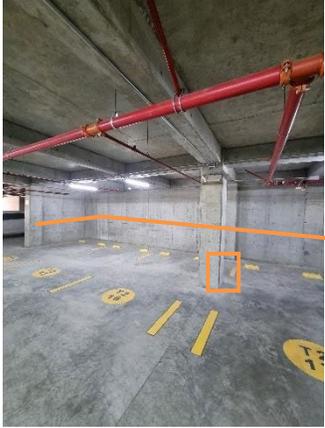
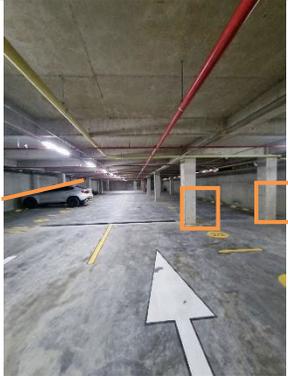
<p>JUSTIFICACIÓN: falta señalización en elementos perimetrales y columnas de los parqueaderos para evitar accidentes y mejorar la visibilidad de los elementos estructurales.</p> <p>VALORACIÓN: GRAVE</p> <p>NORMA APLICADA: NTC 1461_Higiene y Seguridad. Colores y Señales de Seguridad.</p> <p>5.3 Ejemplos de uso de colores de seguridad y colores de contraste. Se puede usar la siguiente combinación de amarillo de seguridad y negro para indicar sitios de riesgo temporal o permanente como:</p> <p>-Sitios en los que hay riesgo de colisión, caída, volteo u objetos que caen.</p>

<p>- Escalones, orificios en pisos, etc.</p> <p>REQUERIMIENTO: realizar la señalización de columnas y muros perimetrales de los parqueaderos del proyecto siguiendo las indicaciones de la norma mencionada. Aplica para las torres ANEMOI, KEIRÓN, ZAIRINA con sus respectivos Parqueaderos.</p>
<p>3.4.14 Parqueadero</p>

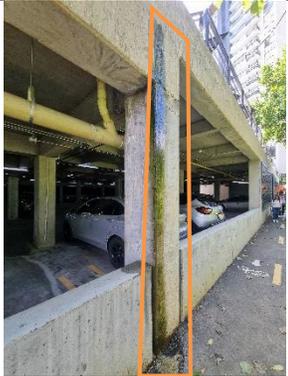
<p>JUSTIFICACIÓN: se evidencia humedad en columna del parqueadero ANEMOI. Aunque no esté lloviendo hay flujo constante de agua por esta columna.</p> <p>VALORACIÓN: GRAVE</p> <p>NORMA APLICADA: Ley 1480 de 2011 Estatuto del Consumidor Art. 3 Derecho a recibir productos de calidad: Recibir el producto de conformidad con las condiciones que establece la garantía legal, las que se ofrezcan y las habituales del mercado.</p> <p>REQUERIMIENTO: se debe identificar, solucionar y reparar las filtraciones y humedades que se presentan en algunas columnas de los parqueaderos, garantizando que no se presenten nuevamente. Resanar, reparar y pintar nuevamente las columnas afectadas para subsanar el deterioro que las filtraciones de agua han dejado en el acabado.</p>

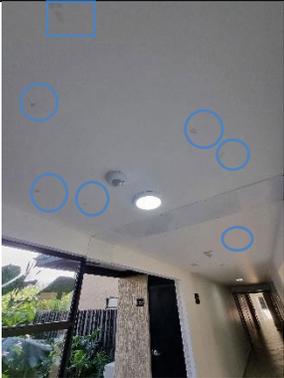
<p>3.4.15 Hall</p>

<p>JUSTIFICACIÓN: se evidencia descascaramiento de pintura en los cielos rasos del hall. VALORACIÓN: LEVE NORMA APLICADA: Ley 1480 de 2011_Estatuto del Consumidor 1.2. <i>Derecho a la seguridad e indemnidad.</i> Derecho a que los productos no causen daño en condiciones normales de uso y a la protección contra las consecuencias nocivas para la salud, la vida o la integridad de los consumidores. Art. 3 Derecho a recibir productos de calidad: Recibir el producto de conformidad con las condiciones que establece la garantía legal, las que se ofrezcan y las habituales del mercado. REQUERIMIENTO: se debe lijar, resanar y pintar nuevamente los hall garantizando la pintura sea la adecuada y no se presente descascaramiento de la misma.</p>
<p>3.4.16 Hall</p>

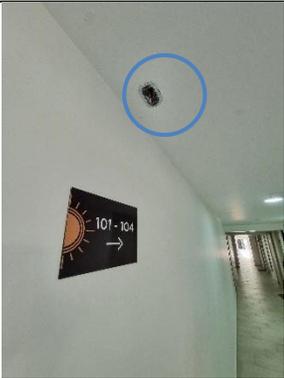
<p>JUSTIFICACIÓN: ausencia de tapas ciegas en cielos rasos de algunos halls de la Torre Tkerion. VALORACIÓN: LEVE NORMA APLICADA: Ley 1480 de 2011_Estatuto del Consumidor Art. 3 Derecho a recibir productos de calidad: Recibir el producto de conformidad con las condiciones que establece la garantía legal, las que se ofrezcan y las habituales del mercado. REQUERIMIENTO: revisar los halls e instalar las tapas ciegas o dispositivos que hacen falta en los cielos rasos.</p>

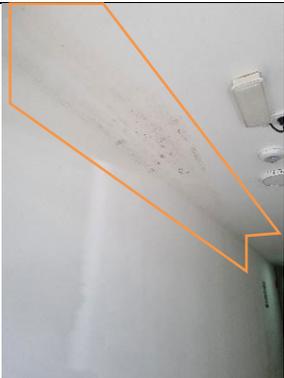
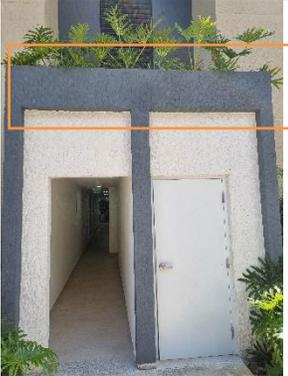
<p>3.4.17 Hall</p>

<p>JUSTIFICACIÓN: se presenta humedad en las placas, de todas las torres, en la parte inferior de las materas. Primeros pisos. VALORACIÓN: GRAVE NORMA APLICADA: Ley 1480 de 2011_Estatuto del Consumidor 1.2. <i>Derecho a la seguridad e indemnidad.</i> Derecho a que los productos no causen daño en condiciones normales de uso y a la protección contra las consecuencias nocivas para la salud, la vida o la integridad de los consumidores.</p>

<p>Art. 3 Derecho a recibir productos de calidad: Recibir el producto de conformidad con las condiciones que establece la garantía legal, las que se ofrezcan y las habituales del mercado. REQUERIMIENTO: se debe identificar, solucionar y reparar las goteras y humedades que se presentan en los diferentes cielos rasos del hall, garantizando que no se presenten nuevamente.</p>
<p>3.4.18 Hall</p>

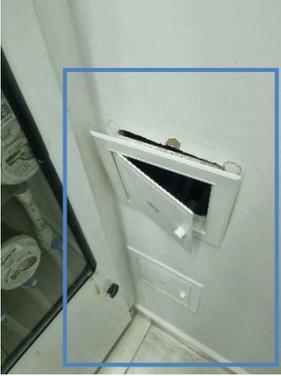
<p>JUSTIFICACIÓN: algunas tapas registros se encuentran desprendidas y se presenta deterioro en los muros en torno a las tapas registro. VALORACIÓN: LEVE NORMA APLICADA: Ley 1480 de 2011_Estatuto del Consumidor 1 Art. 3 Derecho a recibir productos de calidad: Recibir el producto de conformidad con las condiciones que establece la garantía legal, las que se ofrezcan y las habituales del mercado. REQUERIMIENTO: revisar, asegurar y garantizar una óptima instalación de todas las tapas registro del proyecto. Realizar los resanes y reparaciones pertinentes de pintura en torno a las tapas registro. Aplica para las torres ANEMOI, KEIRÓN, ZAIRINA con sus respectivos Parqueaderos.</p>

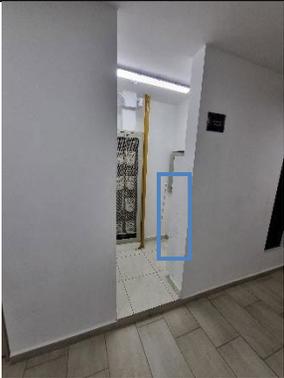
<p>3.4.19 Cuarto técnico</p>

<p>JUSTIFICACIÓN: se presenta la prolongación de un tubo pvc blanco de aprox ½” en cuarto técnico.</p> <p>VALORACIÓN: LEVE</p> <p>NORMA APLICADA: Ley 1480 de 2011_ Estatuto del Consumidor 1 Art. 3 Derecho a recibir productos de calidad: Recibir el producto de conformidad con las condiciones que establece la garantía legal, las que se ofrezcan y las habituales del mercado.</p> <p>REQUERIMIENTO: identificar a qué corresponde esta tubería suelta y sin identificar en el cuarto técnico de primer piso de la torre KEIRON.</p>
<p>3.4.20 Exterior</p>

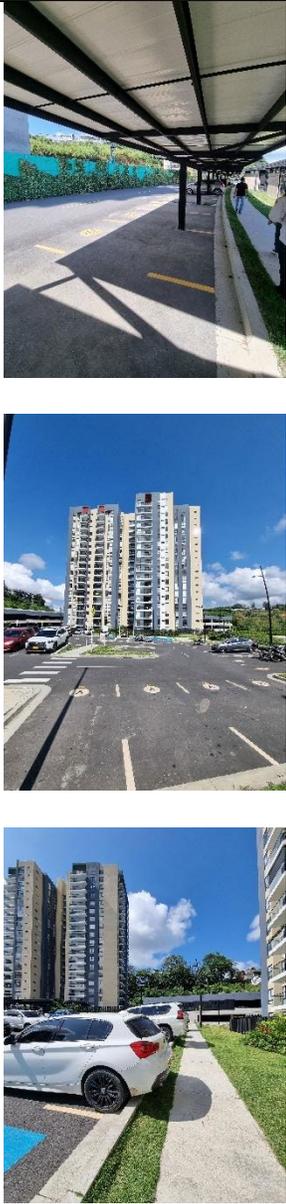
<p>3.4.22 Parqueadero Exterior</p>

<p>JUSTIFICACIÓN: En parqueaderos exteriores faltan tope llantas para salvaguardar los bordillos de andenes y los peatones.</p> <p>VALORACIÓN: LEVE</p> <p>NORMA APLICADA: NTC 4109_Prefabricados en concreto. Bordillos, cunetas y topellantas en concreto.</p> <p>REQUERIMIENTO: instalar los topellantas que hacen falta en los parqueaderos exteriores para proporcionar mayor seguridad al momento de estacionar los vehículos. Estos además de delimitar y detener el vehículo antes de un impacto, evitará deterioro de los bordillos de los andenes e invasión de la zona peatonal. Los topellantas deben seguir las características de fabricación, instalación y señalización de la norma mencionada.</p>
---	--	--

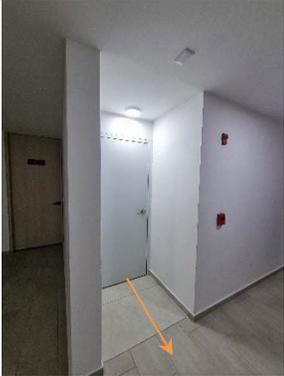
<p>3.4.23 Hall</p>

<p>JUSTIFICACIÓN: La escalera de emergencia No. 2 no cumple con las condiciones de descarga en el momento de evacuación de acuerdo a la norma. Actualmente realiza la descarga hacia un hall interior.</p> <p>VALORACIÓN: GRAVE</p> <p>NORMA APLICADA: NTC 1700_Medidas de seguridad en edificaciones. Medios de evacuación. 4.5 Descarga de las salidas 4.5.1 Toda salida terminará directamente en una vía pública o una descarga de salida. Los patios, plazoletas, espacios abiertos u otras secciones de la descarga de salida deberán tener el ancho y las demás dimensiones requeridos para proporcionar a todos los ocupantes un acceso seguro a una vía pública. (véase la Fig. 23)</p> <p>REQUERIMIENTO: Garantizar una buena señalización de la ruta de evacuación puesto que esta escalera de emergencia no descarga directamente a la calle sino a un pasillo interior.</p>
<p>3.4.24 Hall</p>

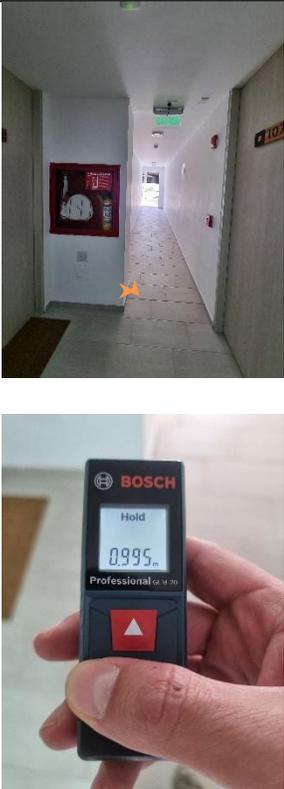
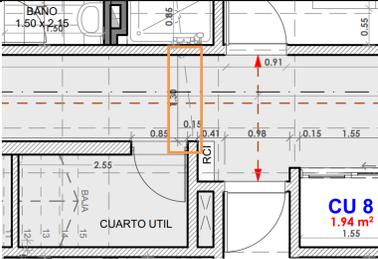
<p>JUSTIFICACIÓN: El hall en este punto mide 99.5cm y en el plano aprobado para licencia tiene un ancho de 1.30m</p> <p>VALORACIÓN: GRAVE</p> <p>NORMA APLICADA: NSR10_Título A 1.5.2 Planos. Los planos arquitectónicos, estructurales y de elementos no estructurales, que se presenten para la obtención de la licencia de construcción deben ser iguales a los utilizados en la construcción de la obra.</p> <p>REQUERIMIENTO: explicación y justificación de la reducción del ancho del hall. Además, se deben actualizar los planos récord del proyecto.</p>

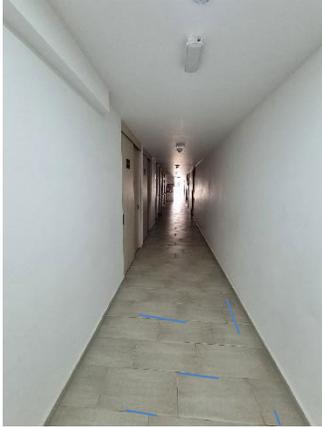
<p>3.4.25 Hall</p>

<p>JUSTIFICACIÓN: no se ve uniforme el emboquillado del enchape del hall de las unidades de vivienda.</p> <p>VALORACIÓN: LEVE</p> <p>NORMA APLICADA: Ley 1480 de 2011 Art. 3 Derecho a recibir productos de calidad: Recibir el producto de conformidad con las condiciones que establece la garantía legal, las que se ofrezcan y las habituales del mercado.</p> <p>1.2. <i>Derecho a la seguridad e indemnidad.</i> Derecho a que los productos no causen daño en condiciones normales de uso y a la protección contra las consecuencias nocivas para la salud, la vida o la integridad de los consumidores.</p> <p>REQUERIMIENTO: se debe rectificar el acabado del enchape de halls del proyecto en todas las torres y emboquillar nuevamente en las zonas que sean necesarias para garantizar un acabado uniforme y bien terminado del enchape de piso y guardaescobas.</p>
<p>3.4.26 Gabinete Red Contra Incendios Parqueadero</p>

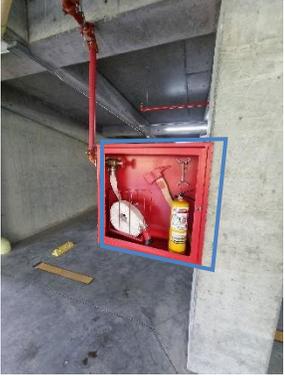
<p>JUSTIFICACIÓN: falta instalar vidrio y elemento para acceder luego a los elementos de emergencia.</p> <p>VALORACIÓN: LEVE</p> <p>NORMA APLICADA: NTC 2885 1.6.2 Los extintores portátiles deben ser mantenidos totalmente cargados y en condición operable y en los sitios designados en todo momento, mientras no estén en uso. 1.6.5 Los gabinetes de extintores no deben tener llave. Excepción: (...) <i>pueden instalarse en gabinetes con llave siempre y cuando se proporcionen los medios para acceso de emergencia.</i></p>

<p>REQUERIMIENTO: Instalar el dispositivo requerido para poder acceder a los elementos del gabinete en caso de emergencia. Además, instalar el vidrio que hace falta en el gabinete de la red contra incendios. Revisar que todos los gabinetes y accesorios internos se encuentren en óptimas condiciones para ser utilizados en caso de emergencia. Aportar Ficha Técnica de la especificación de los gabinetes de incendio y revisión periódica de los extintores.</p>
<p>3.4.27 Salida de Emergencia</p>

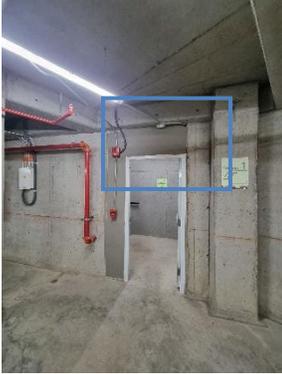
<p>JUSTIFICACIÓN: falta instalar señalización de salida de emergencia en parqueadero. VALORACIÓN: LEVE</p> <p>NORMA APLICADA: NSR 10 K3.10 Señalización de salidas. K 3.10.1_La localización de estas señales debe ser tal que puedan ser vistas desde cualquier punto del recorrido y que guíen hacia la salida más cercana.</p> <p>K.3.10.2_Toda señal de los medios de egreso debe tener la palabra “SALIDA” escrita en caracteres legibles, no menores de 150mm de alto, y trazo no menor de 20mm de ancho, ILUMINADOS por una fuente de energía confiable.</p> <p>REQUERIMIENTO: revisar todas las salidas de emergencia e instalar los letreros iluminados que hagan falta para señalar correctamente la ruta de evacuación.</p>

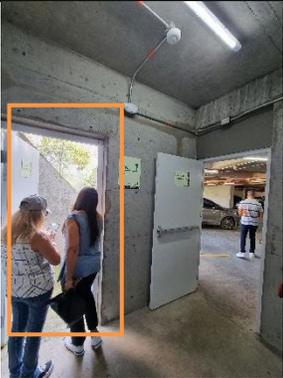
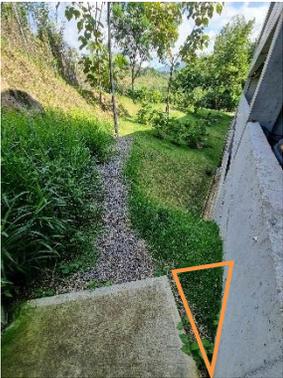
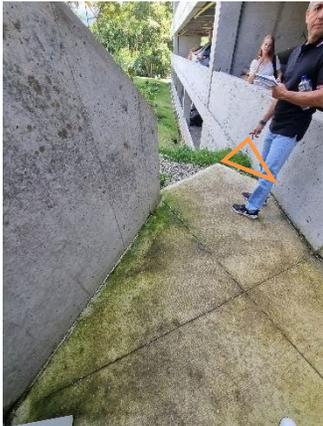
<p>3.4.28 Salida de Emergencia</p>

<p>JUSTIFICACIÓN: falta señalar la salida de emergencia. Además, el paso en concreto en el cual culmina la ruta de evacuación al terminar en punta podría ocasionar accidentes cuando haya un flujo de personas evacuadas durante una emergencia.</p> <p>VALORACIÓN: GRAVE</p> <p>NORMA APLICADA: NSR 10 K3.10 Señalización de salidas. K 3.10.1_La localización de estas señales debe ser tal que puedan ser vistas desde cualquier punto del recorrido y que guíen hacia la salida más cercana.</p> <p>K.3.10.2_Toda señal de los medios de egreso debe tener la palabra "SALIDA" escrita en caracteres legibles, no menores de 150mm de alto, y trazo no menor de 20mm de ancho, ILUMINADOS por una fuente de energía confiable.</p> <p>REQUERIMIENTO: se debe proponer una alternativa como prolongar el paso en concreto para que no haya espacio hacia el barranco o instalar una baranda para direccionar el flujo peatonal. Además, instalar el letrero iluminado para señalar la salida.</p>

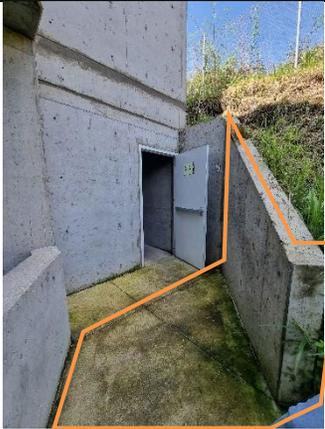
<p>3.4.29 Exterior</p>

<p>JUSTIFICACIÓN: deterioro en el acabado de piso y cerramiento por humedad, ya presenta crecimiento de lama de moho.</p> <p>VALORACIÓN: GRAVE</p> <p>NORMA APLICADA: Ley 1480 de 2011 Art. 3 Derecho a recibir productos de calidad: Recibir el producto de conformidad con las condiciones que establece la garantía legal, las que se ofrezcan y las habituales del mercado. <i>1.2. Derecho a la seguridad e indemnidad.</i> Derecho a que los productos no causen daño en condiciones normales de uso y a la protección contra las consecuencias nocivas para la salud, la vida o la integridad de los consumidores.</p> <p>REQUERIMIENTO: realizar limpieza a los acabados para retirar el moho que se está presentando, realizar la impermeabilización y tratamiento para evitar el deterioro de piso y muros exteriores.</p>
<p>3.4.30 Escalera de Emergencia</p>

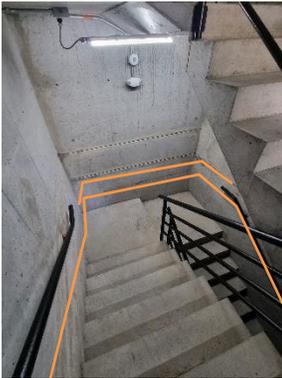
<p>JUSTIFICACIÓN: los pasamanos no son continuos en las escaleras de los parqueaderos de todas las torres. Además, falta el segundo pasamanos exigido normativamente.</p> <p>VALORACIÓN: GRAVE</p> <p>NORMA APLICADA: NSR 10 Título K _3.8.3.6 <i>Pasamanos_</i> Los pasamanos deben cumplir los requisitos de la NTC 4145 Accesibilidad de las personas al medio físico. Edificios, escaleras y NTC 4140 Accesibilidad de las Personas al Medio Físico. Edificios. Pasillos.</p> <p>NTC 4145_Accesibilidad de las personas al medio físico. Edificio. Escaleras</p> <p>3.3 Pasamanos_ Las escaleras deben tener pasamanos a ambos lados que cumplan con la NTC 4201, continuos en todo su recorrido y con prolongaciones horizontales mayores de 30cm al comienzo y al final de aquellas. Los pasamanos deben tener una señal sensible al tacto que indique la proximidad de los límites de la</p>

<p>escalera. Se coloca un pasamanos a 90cm de altura y otro a 70cm de altura. Las alturas se miden verticalmente desde la arista exterior de la escalera, con tolerancias de +/- 5cm.</p> <p>REQUERIMIENTO: cumplir con lo dictaminado por la norma para pasamanos, al instalar el segundo pasamanos a altura de 70cm y garantizar la continuidad del pasamanos durante todo el desarrollo de la escalera de los parqueaderos en todas las torres del proyecto.</p>
<p>3.4.31 Estructura Metálica Exterior</p>

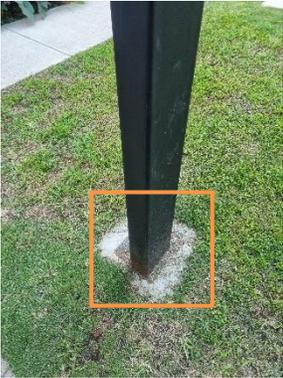
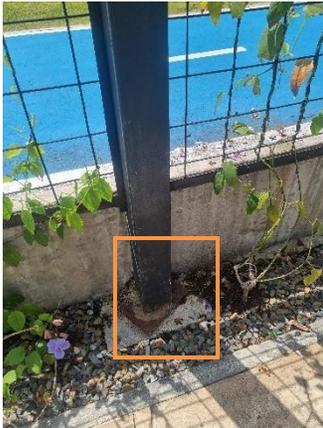
<p>JUSTIFICACIÓN: Presentan oxidación prematura las estructuras de soporte de cubierta de los accesos a las torres. También, presentan oxidación los elementos metálicos de cerramiento.</p> <p>VALORACIÓN: GRAVE</p> <p>NORMA APLICADA: Ley 1480 de 2011 Art. 3 Derecho a recibir productos de calidad: Recibir el producto de conformidad con las condiciones que establece la garantía legal, las que se ofrezcan y las habituales del mercado.</p> <p>REQUERIMIENTO: revisar todas las estructuras metálicas de soporte de cubierta de los accesos a las torres, lijar las zonas oxidadas y volver aplicar las pinturas protectoras pertinentes para las estructuras metálicas garantizando que no se presente nuevamente oxidación prematura.</p>

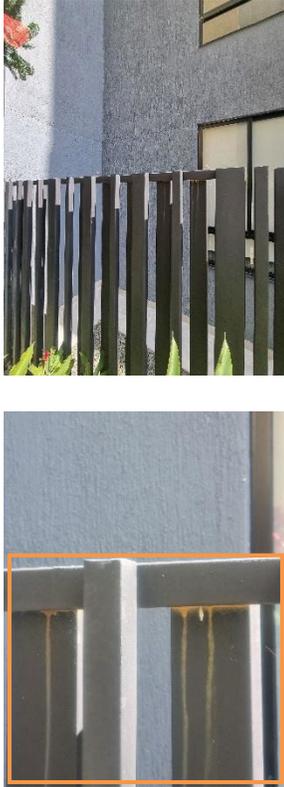
<p>3.4.32 Cerramiento Primer Piso Torres</p>

<p>JUSTIFICACIÓN: se presenta oxidación en el cerramiento metálico de los primeros pisos de las torres.</p> <p>VALORACIÓN: GRAVE</p> <p>NORMA APLICADA: Ley 1480 de 2011 Art. 3 Derecho a recibir productos de calidad: Recibir el producto de conformidad con las condiciones que establece la garantía legal, las que se ofrezcan y las habituales del mercado.</p> <p>REQUERIMIENTO: revisar todos los cerramientos metálicos de primer piso, lijar las zonas oxidadas y volver aplicar las pinturas protectoras pertinentes para las estructuras metálicas garantizando que no se presente nuevamente oxidación prematura.</p>
<p>3.4.33 Piscina</p>

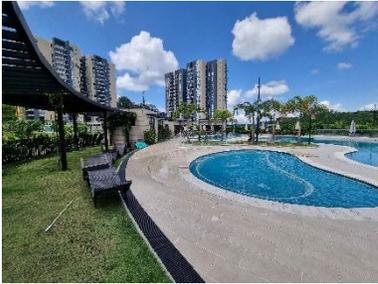
<p>JUSTIFICACIÓN: Ausencia de alarma de inmersión. Falta la certificación por parte del distrito/municipio y /o entidad responsable de certificar la apertura de cada una de las piscinas del proyecto.</p> <p>VALORACIÓN: GRAVE</p> <p>NORMA APLICADA: Ley 1209 de 2008 Artículo 10. Inspección y vigilancia. Corresponde a la dependencia u oficina administrativa que el respectivo municipio o distrito determine, realizar las funciones de inspección y expedir el correspondiente documento donde certifique que la piscina posee las normas de seguridad reglamentarias.</p>

<p>Artículo 11. Normas mínimas de seguridad. El Gobierno Nacional reglamentará las medidas de seguridad que deben ser cumplidas por los responsables de las piscinas. Es obligatorio implementar dispositivos de seguridad homologados, como son: barreras de protección y control de acceso a la piscina, detectores de inmersión o alarmas de agua que activen inmediatamente un sistema de alarma provisto de sirena y protección para prevenir entrampamientos.</p> <p>REQUERIMIENTO: Solicitar el certificado a la entidad distrital competente para la apertura de la piscina colectiva e instalar la alarma de inmersión requerida normativamente.</p>
<p>3.4.34 Piscina</p>

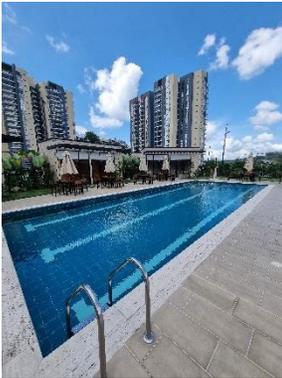
<p>JUSTIFICACIÓN: ausencia de demarcación de profundidad y falta certificado del sistema de succión, desinfección y recirculación del agua.</p> <p>VALORACIÓN: GRAVE</p> <p>NORMA APLICADA: Ley 1209 de 2008</p> <p>Artículo 11. Normas mínimas de seguridad. b) Deberá mantenerse permanentemente el agua limpia y sana, cumpliendo los requisitos higiénico-sanitarios establecidos por la respectiva autoridad sanitaria. El tratamiento de desinfección química debe cumplir las condiciones que establezca el reglamento para proteger la salud de los usuarios. Artículo 13. Toda piscina deberá marcar de forma visible la profundidad de la piscina. Las piscinas de adultos deberán ser marcadas en tres (3) partes indicando la profundidad mínima, la máxima y la intermedia. La marcación de las diferentes profundidades será de forma seguida y clara, por medio de baldosas de distinto color, sin que se presenten cambios de profundidad de manera abrupta.</p> <p>REQUERIMIENTO: realizar la demarcación de las profundidades de la piscina siguiendo las indicaciones normativas. Suministrar a la copropiedad el certificado del sistema para mantener el agua en óptimas condiciones para el uso seguro de la piscina.</p>

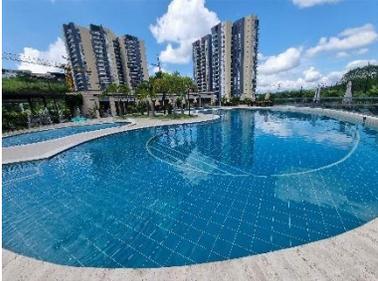
<p>3.4.35 Piscina</p>

<p>JUSTIFICACIÓN: ausencia de citófono para llamadas de emergencia y se debe garantizar la capacitación de personal permanente en el proyecto para ser salvavidas en caso de una emergencia.</p> <p>VALORACIÓN: GRAVE</p> <p>NORMA APLICADA: Ley 1209 de 2008</p> <p>Artículo 11. Normas mínimas de seguridad. f) Deberá haber en servicio las veinticuatro (24) horas del día en el sitio de la piscina un teléfono o citófono para llamadas de emergencia;</p> <p>Artículo 14. Protección de menores y salvavidas. Queda prohibido el acceso a las áreas de piscina a menores de doce (12) años de edad sin la compañía de un adulto que se haga responsable de su seguridad. Esta medida no exime a los responsables de los establecimientos que tengan piscina o estructuras similares de tener el personal de rescate salvavidas suficiente para atender cualquier emergencia. En todo caso, dicho personal de rescate salvavidas no será inferior a una (1) persona por cada piscina y uno (1) por cada estructura similar.</p> <p>El personal de rescate salvavidas deberá tener conocimientos de resucitación cardio-pulmonar y deberá estar certificado como salvavidas de estas calidades por entidad reconocida. El certificado no tendrá ningún costo.</p> <p>REQUERIMIENTO: Instalar el dispositivo para realizar llamadas en caso de una emergencia y garantizar la certificación de personal permanente del proyecto para prestar servicio de salvavidas.</p>

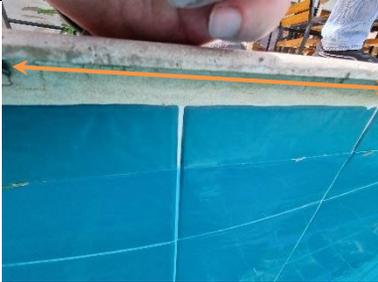
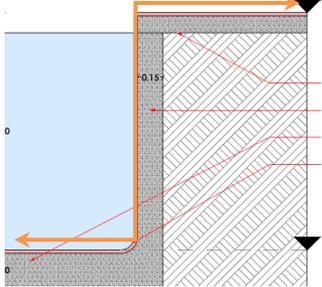
<p>3.4.36 Piscina</p>

<p>JUSTIFICACIÓN: en la planimetría entregada y aprobada se observa un recubrimiento continuo de la piscina. El borde construido de la piscina no es continuo, quedó filoso y algunos propietarios se han lastimado al hacer uso de la piscina.</p> <p>VALORACIÓN: GRAVE</p> <p>NORMA APLICADA: NSR 10 Título A 1.5.2 Planos. Los planos arquitectónicos, estructurales y de elementos no estructurales, que se presenten para la obtención de la licencia de construcción deben ser iguales a los utilizados en la construcción de la obra.</p>

<p>Ley 1480 de 2011 Art. 3 Derecho a recibir productos de calidad: Recibir el producto de conformidad con las condiciones que establece la garantía legal, las que se ofrezcan y las habituales del mercado.</p> <p>1.2. <i>Derecho a la seguridad e indemnidad.</i> Derecho a que los productos no causen daño en condiciones normales de uso y a la protección contra las consecuencias nocivas para la salud, la vida o la integridad de los consumidores.</p> <p>REQUERIMIENTO: la constructora debe proponer una forma más segura para los usuarios al realizar la transición del acabado de borde de piscina al enchape que recubre el interior de la piscina, de esa manera sería consecuente a lo proyectado en planimetría al proponer un recubrimiento continuo.</p>
<p>3.4.37 Piscina</p>

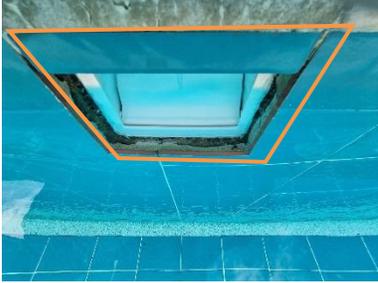
<p>JUSTIFICACIÓN: se encuentra sin rematar el entorno de los desnatadores o aspiradoras de la piscina. No hay un correcto sellamiento de este accesorio de piscina.</p> <p>VALORACIÓN: GRAVE</p> <p>NORMA APLICADA: Ley 1480 de 2011 Art. 3 Derecho a recibir productos de calidad: Recibir el producto de conformidad con las condiciones que establece la garantía legal, las que se ofrezcan y las habituales del mercado.</p> <p>REQUERIMIENTO: rectificar la correcta instalación de los desnatadores, emboquillar y sellar el entorno de estos accesorios de piscina para evitar filtraciones que generen posteriores humedades.</p>

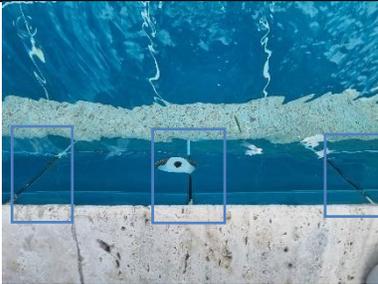
<p>3.4.38 Piscina</p>		<p>JUSTIFICACIÓN: falta emboquillar en varias zonas del enchape interior de la piscina y en torno a los accesorios de inyección o boquillas de retorno.</p> <p>VALORACIÓN: LEVE</p> <p>NORMA APLICADA: Ley 1480 de 2011 Art. 3 Derecho a recibir productos de calidad: Recibir el producto de conformidad con las condiciones que establece la garantía legal, las que se ofrezcan y las habituales del mercado.</p>

<p>REQUERIMIENTO: emboquillar correctamente todas las juntas del enchape interior de la piscina, garantizando que la boquilla sea la apropiada para piscinas. Además, emboquillar entorno a los accesorios de inyección.</p>
<p>3.4.39 Piscina</p>

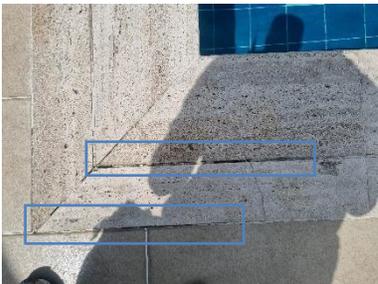
<p>JUSTIFICACIÓN: ausencia de boquilla en enchape perimetral de la piscina. VALORACIÓN: LEVE NORMA APLICADA: Ley 1480 de 2011 Art. 3 Derecho a recibir productos de calidad: Recibir el producto de conformidad con las condiciones que establece la garantía legal, las que se ofrezcan y las habituales del mercado. REQUERIMIENTO: rectificar la boquilla del enchape perimetral de la piscina. Garantizar que la boquilla es la adecuada para zonas húmedas y afectaciones exteriores.</p>
<p>3.4.40 Piscina</p>

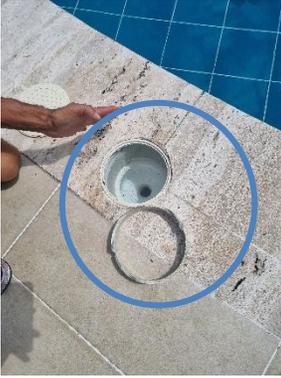
<p>JUSTIFICACIÓN: algunos marcos y tapas de los desnatadores se han desprendido. VALORACIÓN: LEVE NORMA APLICADA: Ley 1480 de 2011 Art. 3 Derecho a recibir productos de calidad: Recibir el producto de conformidad con las condiciones que establece la garantía legal, las que se ofrezcan y las habituales del mercado. REQUERIMIENTO: revisar todas las tapas que sobresalen en el borde transitable de piscina y rectificar que se encuentran correctamente instaladas y aseguradas para evitar se desprendan accesorios que afecten su correcto funcionamiento.</p>

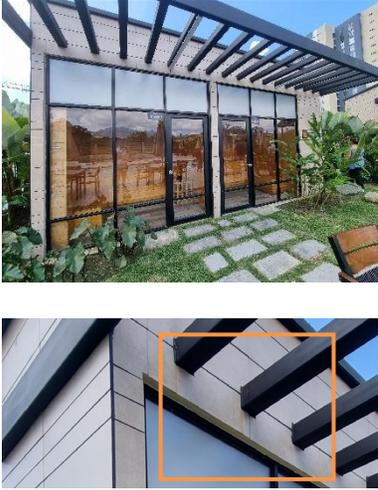
<p>3.4.41 Zonas Húmedas</p>

<p>JUSTIFICACIÓN: se presenta oxidación prematura en la pérgola del volumen de zonas húmedas. El óxido está manchando el enchape de la fachada.</p> <p>VALORACIÓN: GRAVE</p> <p>NORMA APLICADA: Ley 1480 de 2011 Art. 3 Derecho a recibir productos de calidad: Recibir el producto de conformidad con las condiciones que establece la garantía legal, las que se ofrezcan y las habituales del mercado.</p> <p>REQUERIMIENTO: revisar la pérgola del volumen de zonas húmedas, lijar las zonas oxidadas y volver aplicar las pinturas protectoras pertinentes para las estructuras metálicas garantizando que no se presente nuevamente oxidación prematura. Además, realizar la limpieza del óxido que se presenta en el enchape sin deteriorarlo.</p>
<p>3.4.42 Zonas Húmedas</p>

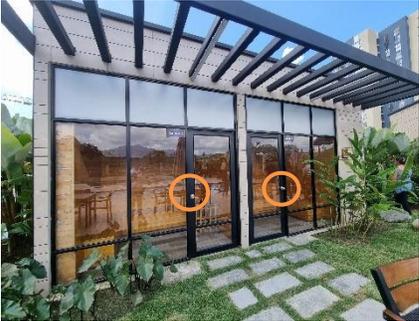
<p>JUSTIFICACIÓN: las manijas de apertura de acceso para las zonas húmedas no son las apropiadas porque por las temperaturas que van a alcanzar estos espacios podrían calentarse y generar quemaduras a los usuarios.</p> <p>VALORACIÓN: GRAVE</p> <p>NORMA APLICADA: Ley 1480 de 2011 Art. 3 Derecho a recibir productos de calidad: Recibir el producto de conformidad con las condiciones que establece la garantía legal, las que se ofrezcan y las habituales del mercado.</p> <p><i>1.2. Derecho a la seguridad e indemnidad.</i> Derecho a que los productos no causen daño en condiciones normales de uso y a la protección contra las consecuencias nocivas para la salud, la vida o la integridad de los consumidores.</p> <p>REQUERIMIENTO: cambiar las manijas de las puertas de acceso a las zonas húmedas, garantizando que el material de las nuevas no sea conductor de calor.</p>

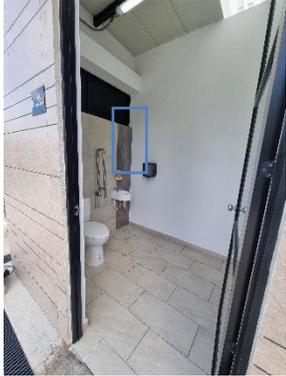
<p>3.4.43 Baño Movilidad Reducida</p>

<p>JUSTIFICACIÓN: hace falta instalar el espejo en el baño de movilidad reducida. VALORACIÓN: LEVE NORMA APLICADA: NTC-5017 3.3, 3.4 Y 3.5 <i>Equipos Sanitarios</i>. Barras de apoyo, dispensador de papel, espejo inclinación 10° REQUERIMIENTO: instalar de acuerdo a la normatividad para baños para personas con movilidad reducida los espejos para garantizar su correcto funcionamiento.</p>
<p>3.4.44 Pérgola Estancias</p>

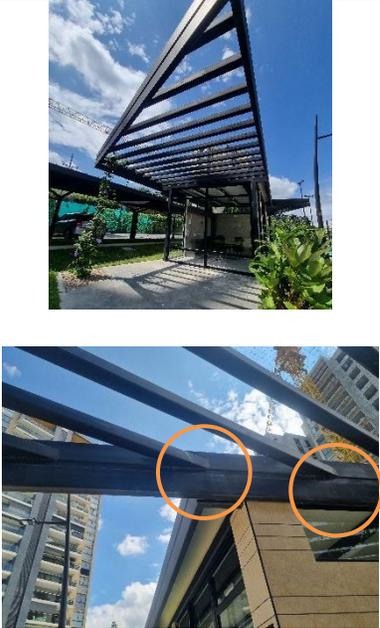
<p>JUSTIFICACIÓN: se presenta oxidación prematura en la pérgola de las estancias 1,2,3 Y 4. VALORACIÓN: GRAVE NORMA APLICADA: Ley 1480 de 2011 Art. 3 Derecho a recibir productos de calidad: Recibir el producto de conformidad con las condiciones que establece la garantía legal, las que se ofrezcan y las habituales del mercado. REQUERIMIENTO: revisar las pérgolas de las estancias, lijar las zonas oxidadas y volver aplicar las pinturas protectoras pertinentes para las estructuras metálicas garantizando que no se presente nuevamente oxidación prematura.</p>

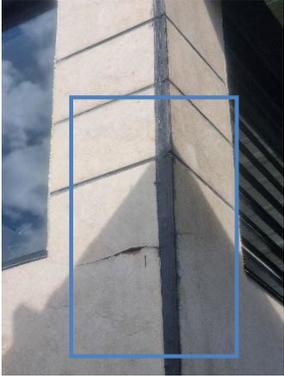
<p>3.4.45 Exterior</p>

<p>JUSTIFICACIÓN: se observan fisuras y piezas con ruptura en el enchape de las estancias 3 y 4. VALORACIÓN: LEVE</p> <p>NORMA APLICADA: Ley 1480 de 2011 Art. 3 Derecho a recibir productos de calidad: Recibir el producto de conformidad con las condiciones que establece la garantía legal, las que se ofrezcan y las habituales del mercado. <i>1.2. Derecho a la seguridad e indemnidad.</i> Derecho a que los productos no causen daño en condiciones normales de uso y a la protección contra las consecuencias nocivas para la salud, la vida o la integridad de los consumidores.</p> <p>REQUERIMIENTO: cambiar las piezas de enchape que se encuentran fisuras y con rupturas, garantizando que sean de la misma referencia instalada. Además, suministrar la ficha técnica del enchape utilizado en esta zona en caso de requerirse para alguna reparación o mantenimiento posterior.</p>
<p>3.4.46 Exterior</p>

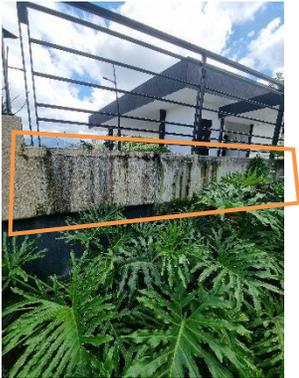
<p>JUSTIFICACIÓN: en las placas superiores exteriores de los parqueaderos de la torre ANEMOI, se ve deterioro por aguas lluvias afectando el acabado. VALORACIÓN: GRAVE</p> <p>NORMA APLICADA: Ley 1480 de 2011 Art. 3 Derecho a recibir productos de calidad: Recibir el producto de conformidad con las condiciones que establece la garantía legal, las que se ofrezcan y las habituales del mercado. <i>1.2. Derecho a la seguridad e indemnidad.</i> Derecho a que los productos no causen daño en condiciones normales de uso y a la protección contra las consecuencias nocivas para la salud, la vida o la integridad de los consumidores.</p> <p>REQUERIMIENTO: garantizar la impermeabilización de la placa para evitar afectaciones al interior de los parqueaderos y canalizar las aguas lluvia para que no se siga manchando y deteriorando la placa.</p>

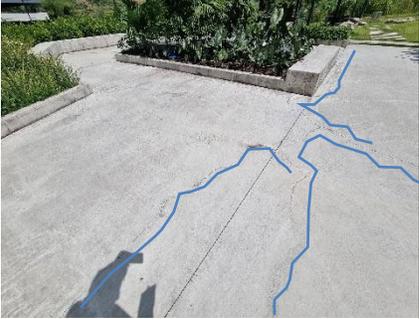
<p>3.4.47 Exterior</p>

<p>JUSTIFICACIÓN: varias zonas del pavimento del proyecto presentan fisuras. VALORACIÓN: LEVE NORMA APLICADA: Ley 1480 de 2011 Art. 3 Derecho a recibir productos de calidad: Recibir el producto de conformidad con las condiciones que establece la garantía legal, las que se ofrezcan y las habituales del mercado. REQUERIMIENTO: realizar los resanes y reparaciones pertinentes para las fisuras que presenta el pavimento, garantizando una reparación duradera y un acabado homogéneo.</p>
<p>3.4.48 Exterior</p>

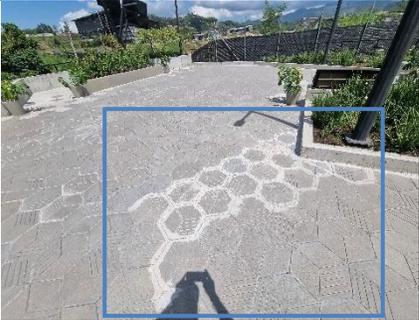
<p>JUSTIFICACIÓN: acabados en mantenimiento por reparaciones de filtraciones. VALORACIÓN: LEVE NORMA APLICADA: Ley 1480 de 2011 Art. 3 Derecho a recibir productos de calidad: Recibir el producto de conformidad con las condiciones que establece la garantía legal, las que se ofrezcan y las habituales del mercado. REQUERIMIENTO: una vez culminadas las actividades de mantenimiento y reparación de filtraciones que está haciendo la constructora, se debe garantizar que todos los acabados estén en óptimas condiciones y no se hayan visto deteriorados.</p>

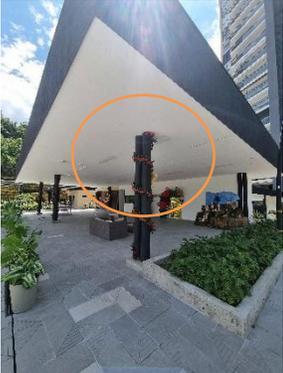
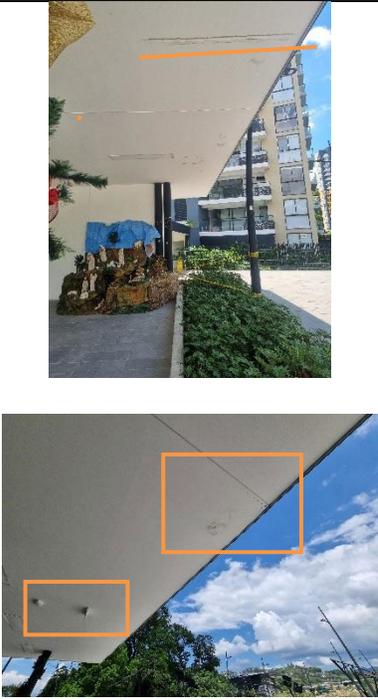
<p>3.4.49 Exterior</p>

<p>JUSTIFICACIÓN: se presenta humedad y deterioro en el cielo raso del salón comunal exterior. VALORACIÓN: GRAVE NORMA APLICADA: Ley 1480 de 2011 Art. 3 Derecho a recibir productos de calidad: Recibir el producto de conformidad con las condiciones que establece la garantía legal, las que se ofrezcan y las habituales del mercado. REQUERIMIENTO: se debe identificar y reparar la fuente de humedad, para realizar los posteriores resanes pertinentes garantizando un acabado óptimo, homogéneo y libre de humedad.</p>

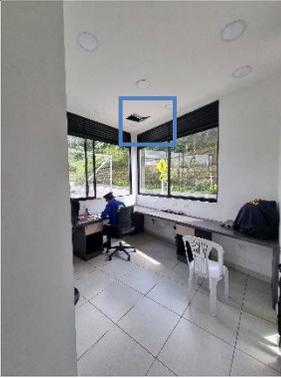
<p>3.4.50 Portería Vehicular</p>

<p>JUSTIFICACIÓN: se encuentra sin instalar la tapa de inspección en el cielo raso de la portería de salida vehicular.</p> <p>VALORACIÓN: LEVE</p> <p>NORMA APLICADA: Ley 1480 de 2011 Art. 3 Derecho a recibir productos de calidad: Recibir el producto de conformidad con las condiciones que establece la garantía legal, las que se ofrezcan y las habituales del mercado.</p> <p>REQUERIMIENTO: revisar todas las tapas de inspección instaladas en las zonas de vigilancia y garantizar una buena instalación y cierre para posteriores inspecciones.</p>

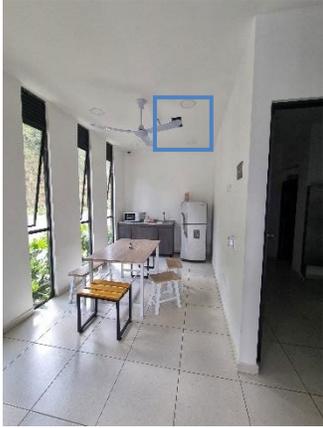
<p>3.4.51 Interior</p>

<p>JUSTIFICACIÓN: se encuentra sin instalar correctamente la tapa de inspección en el cielo raso del comedor para personal. VALORACIÓN: LEVE NORMA APLICADA: Ley 1480 de 2011 Art. 3 Derecho a recibir productos de calidad: Recibir el producto de conformidad con las condiciones que establece la garantía legal, las que se ofrezcan y las habituales del mercado. REQUERIMIENTO: revisar todas las tapas de inspección instaladas en las zonas de personal y garantizar una buena instalación y cierre para posteriores inspecciones.</p>
<p>3.4.52 Hall</p>

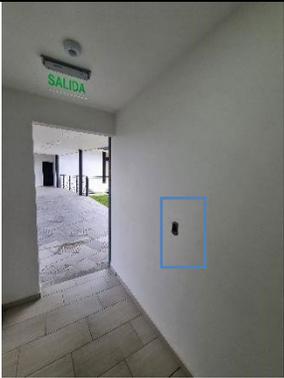
<p>JUSTIFICACIÓN: falta instalar dispositivos o tapas ciegas en cajas destapadas. VALORACIÓN: LEVE NORMA APLICADA: Ley 1480 de 2011 Art. 3 Derecho a recibir productos de calidad: Recibir el producto de conformidad con las condiciones que establece la garantía legal, las que se ofrezcan y las habituales del mercado. REQUERIMIENTO: Instalar los dispositivos que hacen falta en las cajas que se encuentran destapadas o cubrirlas con tapas ciegas identificando a qué sistema operativo corresponden.</p>

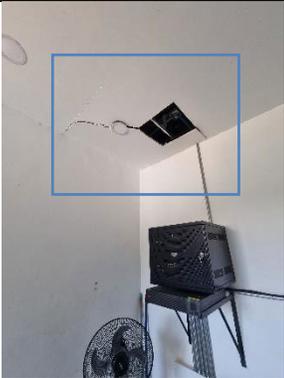
<p>3.4.53 Salón de Cámaras de Seguridad</p>

<p>JUSTIFICACIÓN: en el salón de las cámaras de seguridad se observa desprendimiento del cielo raso y ausencia de tapas de inspección.</p> <p>VALORACIÓN: LEVE</p> <p>NORMA APLICADA: Ley 1480 de 2011 Art. 3 Derecho a recibir productos de calidad: Recibir el producto de conformidad con las condiciones que establece la garantía legal, las que se ofrezcan y las habituales del mercado.</p> <p>REQUERIMIENTO: Se debe asegurar, reparar y resanar el cielo raso del salón de cámaras de seguridad garantizando un óptimo y homogéneo acabado. Además, se deben instalar las tapas de inspección en el cielo raso para cubrir las perforaciones que se encuentran sin cubrir en el cielo raso.</p>
<p>3.4.54 Portería</p>

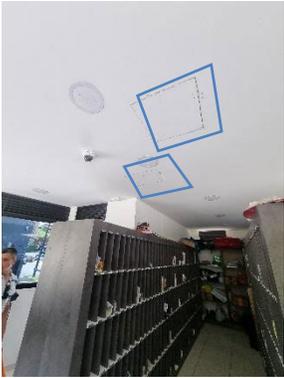
<p>JUSTIFICACIÓN: se presentan algunos cortes en el cielo raso de portería sin resanar.</p> <p>VALORACIÓN: LEVE</p> <p>NORMA APLICADA: Ley 1480 de 2011 Art. 3 Derecho a recibir productos de calidad: Recibir el producto de conformidad con las condiciones que establece la garantía legal, las que se ofrezcan y las habituales del mercado.</p> <p>REQUERIMIENTO: resanar las zonas cortas del cielo raso de portería, pintar nuevamente garantizando un acabado homogéneo del cielo raso de todas las porterías del proyecto.</p>

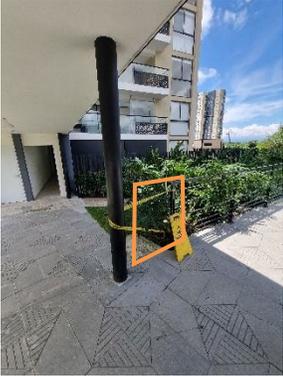
<p>3.4.55 Exterior</p>

<p>JUSTIFICACIÓN: se han presentado accidentes en el tramo sin baranda.</p> <p>VALORACIÓN: GRAVE</p> <p>NORMA APLICADA: Ley 1480 de 2011 Art. 3 Derecho a recibir productos de calidad: Recibir el producto de conformidad con las condiciones que establece la garantía legal, las que se ofrezcan y las habituales del mercado. 1.2. <i>Derecho a la seguridad e indemnidad.</i> Derecho a que los productos no causen daño en condiciones normales de uso y a la protección contra las consecuencias nocivas para la salud, la vida o la integridad de los consumidores.</p> <p>REQUERIMIENTO: Prolongar la baranda hasta el final de la zona verde para evitar accidentes en los transeúntes.</p>
------------------------------------	---	---
