COMPONENTE HIDROSANITARIO

INFORME TÉCNICO DE HALLAZGOS

ZONAS COMUNES _ PROPIEDAD HORIZONTAL

INFORME TÉCNICO PROFESIONAL DE HALLAZGOS
 PARA LA RECEPCIÓN DE BIENES COMUNES
 EDIFICIO SOLARUM

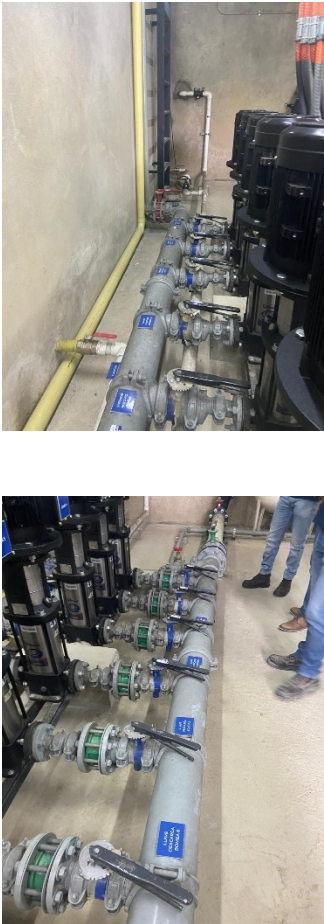
<p>5.2 Cuarto de bombas agua potable. Material tubería succión y descarga agua potable.</p>

<p>The top photograph shows a room with several black pumps and a long horizontal pipe with multiple valves. A yellow pipe runs vertically along the wall. The bottom photograph shows a similar room with a long horizontal pipe and several valves, with a person's legs visible in the background.</p>	<p>JUSTIFICACIÓN: No se cuenta con ficha técnica del tipo de tubería usada en la descarga y succión del equipo de bombeo de agua potable. Apareta ser tubería en acero galvanizado no apta por la NTC 1500, como material para el agua potable.</p> <p>VALORACIÓN: GRAVE</p> <p>NORMA APLICADA: <i>NTC. 1500. 7.5.4 Tubo para distribución de agua (internas). El tubo para distribución de agua debe cumplir la NTC 539 y debe cumplir una de las normativas indicadas en la tabla 7.5.4.</i></p> <p>REQUERIMIENTO: Compartir la ficha técnica de la tubería instalada, en caso de que no cumpla con las condiciones de la tabla 7.5.4 de la NTC 1500, debe ser reemplazado por un material apto para la distribución de agua potable.</p>

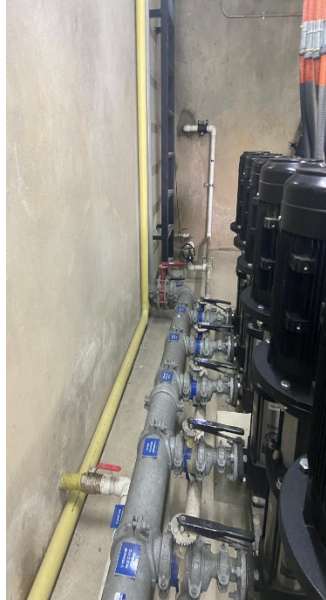
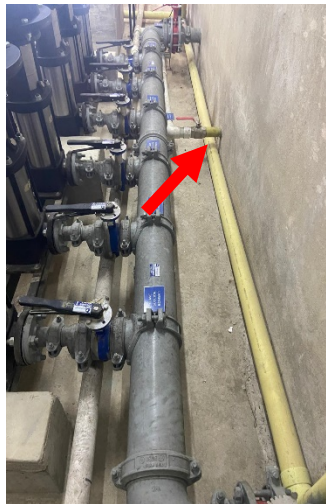
5.5
Tubo de drenaje para el vaciado del tanque.

JUSTIFICACIÓN: Se observa diámetro de tubo de drenaje insuficiente en los tanques de agua potable, de acuerdo a la capacidad de agua almacenada.

VALORACIÓN: LEVE.

NORMA APLICADA: NTC 1500. 7.6.5.7 Tubo de drenaje para el vaciado del tanque. *Un tubo de drenaje con válvula se debe proveer en el punto más bajo del tanque para permitir su vaciado. Su diámetro no debe ser menor al indicado en la tabla 7.6.5.7.*

REQUERIMIENTO: Corregir el diámetro del tubo de drenaje en ambos tanques de almacenamiento, el cual debe ser de mínimo 4" de acuerdo con la cantidad de almacenamiento de cada tanque.

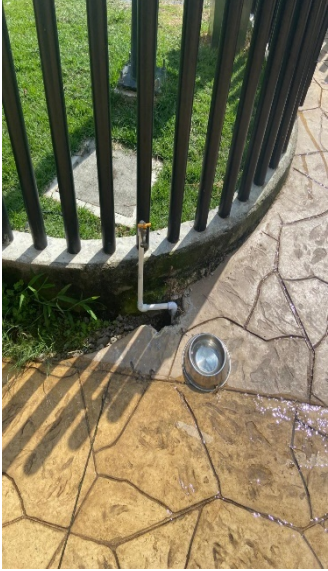
<p>5.6</p> <p>Niples de llave manguera en zona de mascotas.</p>

<p>JUSTIFICACIÓN: Se observa niple de llave manguera en PVC, muy susceptible a rompimiento o cristalización por intemperie.</p> <p>VALORACIÓN: LEVE.</p> <p>NORMA APLICADA: NTC 1500. 7.5.8 Niples fabricados para tubo. <i>Los niples fabricados para tubo deben ser conformes con una de las normas de la tabla 7.5.8</i></p> <p>REQUERIMIENTO: Reemplazar niple de llave manguera en material resistente a los golpes e intemperie, de acuerdo con la tabla 7.5.8.</p>
<p>5.7</p> <p>Falta de válvulas de corte en la red de distribución de agua potable.</p>

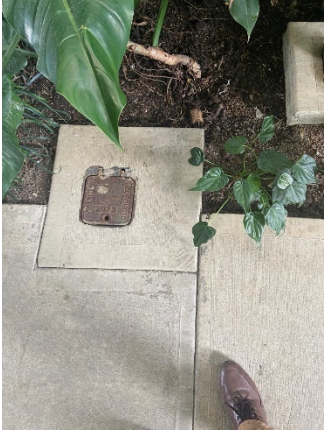
<p>JUSTIFICACIÓN: Faltan válvulas de corte que permitan realizar sectorización de la red para labores de mantenimiento.</p> <p>VALORACIÓN: LEVE.</p> <p>NORMA APLICADA: Resolución 330 de 2017. Artículo 64. <i>Válvulas de corte o cierre en la red de distribución. Cuando en un punto dado de la red se interconecten tres o más tramos de tubería, el diseño debe prever una válvula de cierre en cada tramo.</i></p> <p>REQUERIMIENTO: Instalar válvula de sectorización que permitan realizar cierres parciales en la red de distribución de agua potable, sin afectar a la totalidad del proyecto.</p>

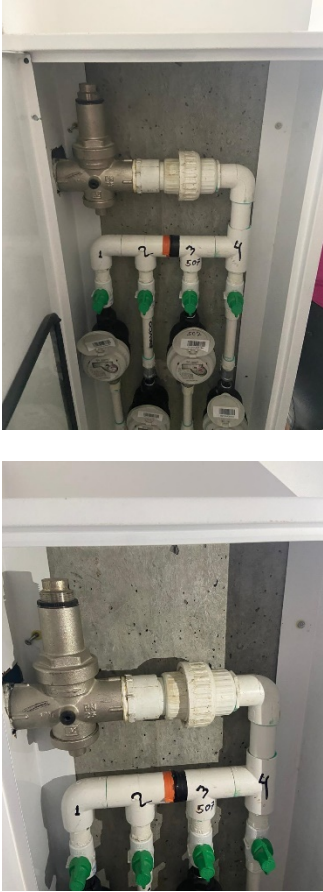
<p>5.9 Instalación manómetro en válvulas reguladoras de presión Torre Anemoi.</p>

<p>JUSTIFICACIÓN: Falta manómetros en las válvulas reguladoras de presión desde piso 1 hasta piso 5, con el fin de saber la presión de regulación de la red e identificar si el sistema se desbalanceo.</p> <p>VALORACIÓN: LEVE.</p> <p>NORMA APLICADA: NTC 1500. 7.4.8 Válvula reguladora o reductora de presión de agua. <i>Cuando la presión estática dentro de la red, exceda los 80 psi, debe instalarse una válvula reductora de presión...</i></p> <p>REQUERIMIENTO: Instalar manómetro en cada una de las válvulas reguladores de presión desde piso 1 hasta piso 5, en la Torre Anemoi.</p>
<p>5.10 Instalación manómetro en válvulas reguladoras de presión Torre Zairina.</p>

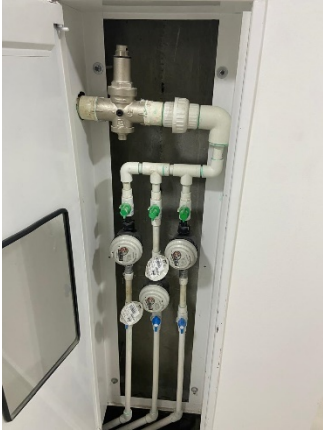
<p>JUSTIFICACIÓN: Falta manómetros en las válvulas reguladoras de presión desde piso 1 hasta piso 7, con el fin de saber la presión de regulación de la red e identificar si el sistema se desbalanceo.</p> <p>VALORACIÓN: LEVE.</p> <p>NORMA APLICADA: NTC 1500. 7.4.8 Válvula reguladora o reductora de presión de agua. <i>Cuando la presión estática dentro de la red, exceda los 80 psi, debe instalarse una válvula reductora de presión...</i></p> <p>REQUERIMIENTO: Instalar manómetro en cada una de las válvulas reguladores de presión desde piso 1 hasta piso 7, en la Torre Zairina.</p>

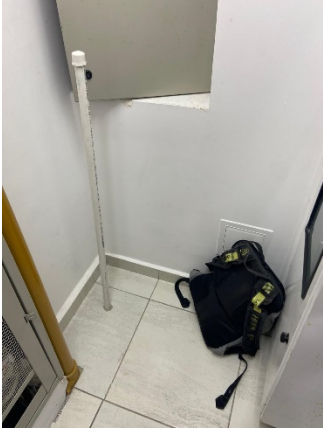
<p>JUSTIFICACIÓN: Se observa tubería sin servicio PVC en cuarto útil Torre Anemoi.</p> <p>VALORACIÓN: LEVE.</p> <p>NORMA APLICADA: Diseño.</p> <p>REQUERIMIENTO: Retirar tubería PVC sin servicio en zona de cuarto útil.</p>

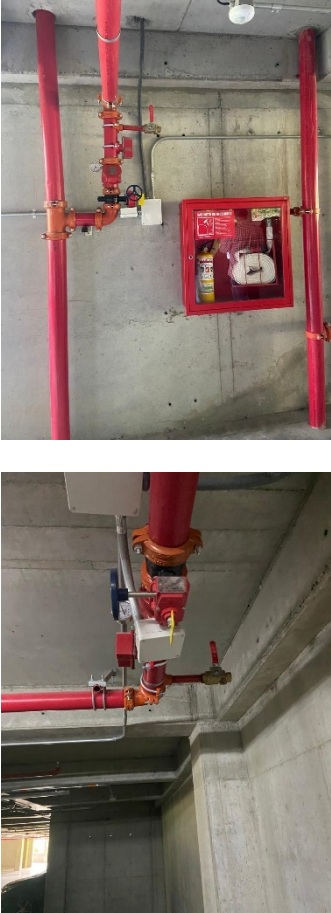
<p>5.13 Falta supervisar los sensores de flujo en la totalidad del proyecto.</p>

<p>JUSTIFICACIÓN: No se observa que los sensores de flujo de todas las estaciones de control del proyecto, se encuentren supervisados por el sistema de detección de incendio.</p> <p>VALORACIÓN: GRAVE.</p> <p>NORMA APLICADA: NTC 2301 6.9 Dispositivos de alarma de flujo. Y NFPA 13. <i>Los dispositivos de alarma de flujo de agua deben estar listados para el servicio y construidos e instalados de manera que cualquier flujo de agua proveniente de un sistema de rociadores igual a o mayor que aquel proveniente de un único rociador automático del factor K más bajo instalado en el sistema provoque una alarma audible en las instalaciones, dentro de los 5 minutos posteriores al comienzo de ese flujo y hasta que ese flujo se detenga..”</i></p> <p>REQUERIMIENTO: Se deben supervisar la totalidad de los sensores de flujo del proyecto, mediante el sistema de detección de incendios.</p>

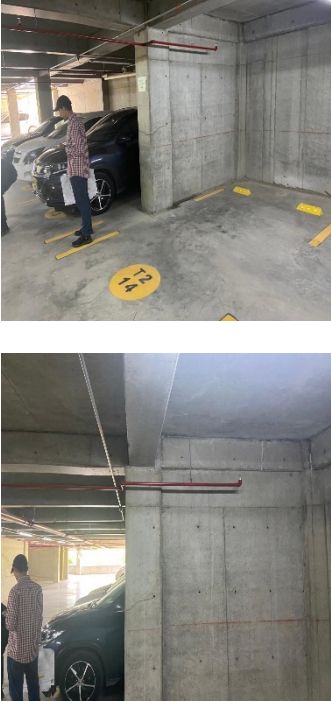
<p>5.14 Rociador obstruido Parqueadero Keiron Piso 2.</p>

<p>JUSTIFICACIÓN: Se observan rociadores obstruidos que no cumple con las condiciones de distanciamiento mínimo de separación a muros.</p> <p>VALORACIÓN: GRAVE.</p> <p>NORMA APLICADA: NTC 2301. 8.5 Posición, ubicación, espaciamiento y uso de los rociadores. NFPA 13.</p> <p>REQUERIMIENTO: Corregir la ubicación de los rociadores que no cumplen con las condiciones de distanciamiento mínimo de separación a muros en parqueadero Piso 2 Torre Keiron.</p>
<p>5.15 Letreros en toma de bomberos.</p>

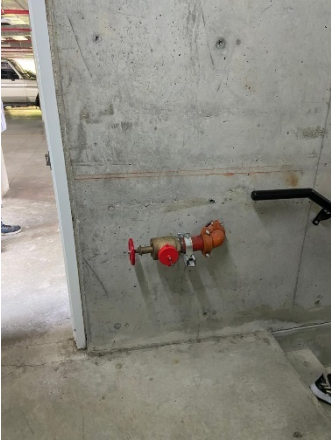
<p>JUSTIFICACIÓN: No se observan los avisos informativos en las toma de bomberos de cada torre.</p> <p>VALORACIÓN: LEVE</p> <p>NORMA APLICADA: NFPA 14. Capítulo 6.4.5. Ubicación e identificación.</p> <p>REQUERIMIENTO: Instalar los avisos en la totalidad de las tomas de bomberos de las torres en material resistente a la intemperie.</p>

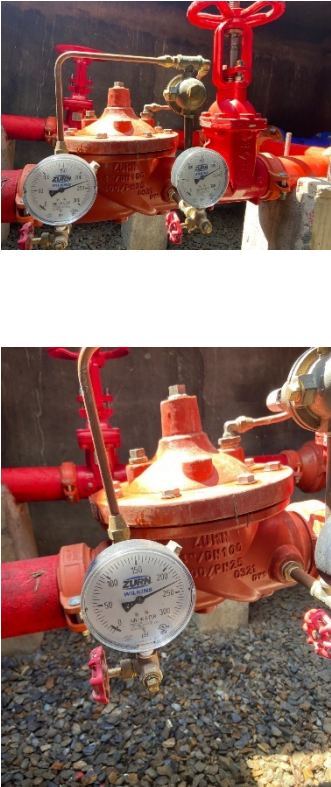
<p>5.17 Regulador a de presión parqueade ro Anemoi.</p>

<p>JUSTIFICACIÓN: Se observa válvula reguladora de presión de parqueadero Anemoi descalibrada, su presión de entrada es igual a la presión de salida, y supera los 175 psi permitidos para el sistema de rociadores.</p> <p>VALORACIÓN: GRAVE.</p> <p>NORMA APLICADA: NTC 2301. Capito 8. Requisitos de instalación y NFPA 13. 12.1 Requisitos para rociadores residenciales.</p> <p>REQUERIMIENTO: Calibrar la válvula reguladora de presión en la zona de rociadores del parqueadero Anemoi, de manera que la presión estática no supere los 175 PSI, en esta zona.</p>
---	--	--

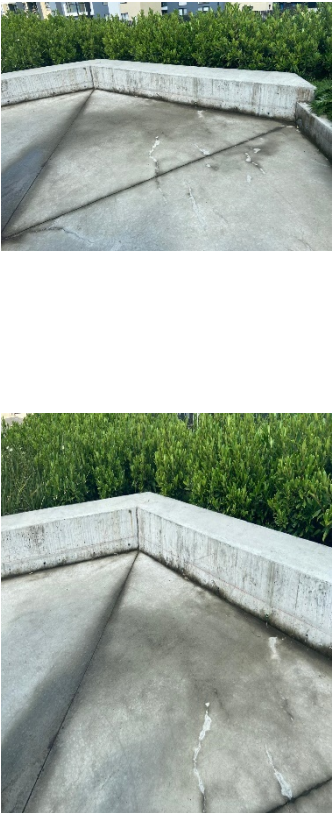
<p>5.18.</p> <p>Sifón adicional en Zona Plazoleta Tanque de Reserva.</p>

<p>JUSTIFICACIÓN: Se evidencia drenaje insuficiente para el área de plazoleta en cubierta de cuarto de bombas.</p> <p>VALORACIÓN: LEVE</p> <p>NORMA APLICADA: NTC 1500 5.13.2 Drenajes de piso.</p> <p>REQUERIMIENTO: Se debe ampliar diámetro de desagüe de acuerdo al área aferente de la terraza.</p>
---	--	--

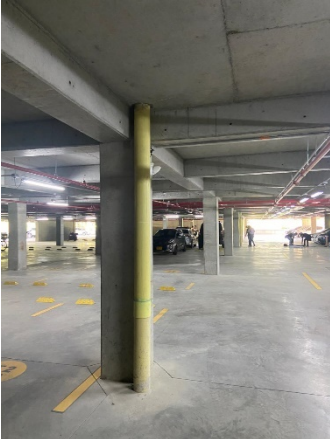
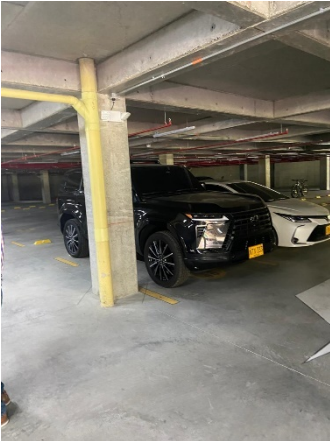
<p>5.19</p> <p>Protección de bajantes de aguas lluvias expuestas en Torre Parqueadero Keiron.</p>

<p>JUSTIFICACIÓN: Se observa tubería en PVC expuesta a daños físicos en zona de parqueadero Keiron.</p> <p>VALORACIÓN: LEVE</p> <p>NORMA APLICADA: NTC 1500 Numeral 4.5.7 Protección de los componentes del sistema de instalaciones hidráulicas y sanitarias. <i>Los componentes de un sistema de instalaciones hidráulicas y sanitarias, instalados a lo largo de callejones, accesos a garajes, garajes de estacionamiento u otras ubicaciones expuestas a daños deben estar empotrados en el muro o protegidos de alguna otra manera aprobada.</i></p> <p>REQUERIMIENTO: Se debe instalar protección contra daños por golpes a las tuberías de desagües de aguas lluvias.</p>
--	--	--

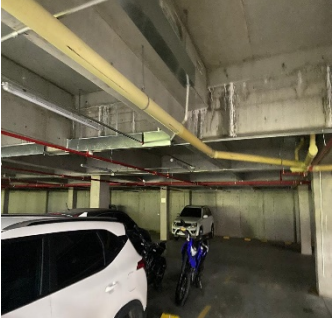
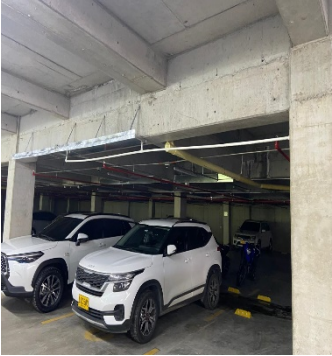
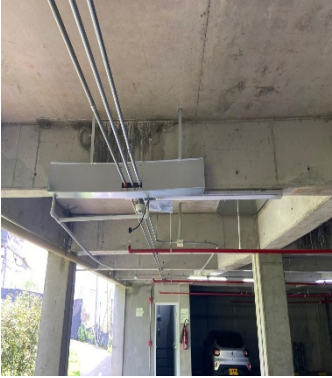
<p>5.20</p> <p>Filtraciones presentes en parqueadero Anemoi Sótano 1.</p>

<p>JUSTIFICACIÓN: Se observan filtraciones de aguas lluvias presente en varios puntos de la placa de parqueadero en sótano 1 de Anemoi.</p> <p>VALORACIÓN: GRAVE.</p> <p>NORMA APLICADA: DISEÑO HIDRÁULICO.</p> <p>REQUERIMIENTO: Se debe corregir la totalidad de las filtraciones presentes en la placa de sótano 1. La solución debe contemplar los caudales a evacuar y el dimensionamiento de las tuberías adecuadas. Se observan soluciones parciales insuficientes.</p>
--	--	---

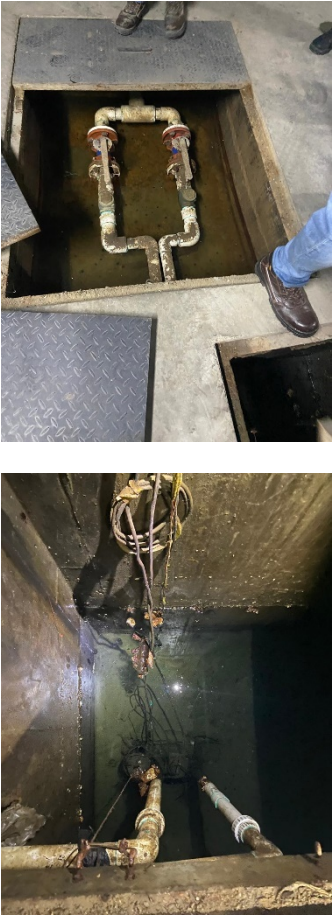
<p>5.21</p> <p>Nivel de alarma de emergencia en Pozo eyector Parqueadero Anemoi Sótano 2.</p>

<p>JUSTIFICACIÓN: No se evidencia flotador de alarma de emergencia por nivel alto en Pozo Eyector Parqueadero Anemoi Sótano 2.</p> <p>VALORACIÓN: GRAVE.</p> <p>NORMA APLICADA: DISEÑO.</p> <p>REQUERIMIENTO: Se debe instalar flotador con alarma sonora, que indique nivel alto en el pozo eyector y posible falla del sistema de bombeo.</p>
<p>5.22</p> <p>Conducir aguas de infiltración sótano 2 Anemoi a pozo eyector.</p>

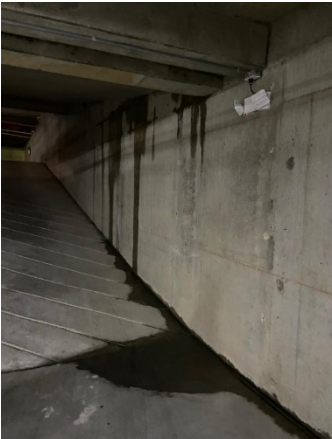
<p>JUSTIFICACIÓN: Las aguas por nivel freático que se filtran en el sótano 2, parqueadero Anemoi, se concentran en ciertos puntos de la rampa generando encharcamiento.</p> <p>VALORACIÓN: GRAVE.</p> <p>NORMA APLICADA: DISEÑO.</p> <p>REQUERIMIENTO: Se debe conducir el agua de infiltración a través de canaletas perimetrales que las conduzcan hacia el pozo de infiltración de aguas lluvias.</p>
