COMPONENTE MECÁNICO

INFORME TÉCNICO DE HALLAZGOS ZONAS COMUNES _ PROPIEDAD HORIZONTAL

6. COMPONENTE MECANICO

INFORME TÉCNICO PROFESIONAL DE HALLAZGOS
 PARA LA RECEPCIÓN DE BIENES COMUNES
 CONJUNTO RESIDENCIAL SOLARUM P.H. PEREIRA

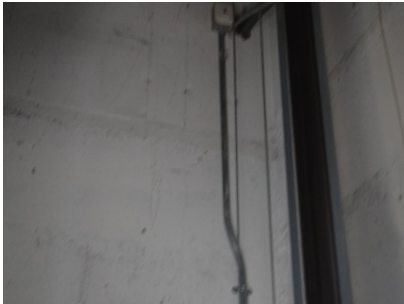
UBICACIÓN		HALLAZGO
Ascensor No. 1 - Keiron		Se observa la tubería eléctrica sin identificar
NUMERAL	REGISTRO FOTOGRÁFICO	REQUERIMIENTOS Y OBSERVACIONES
6.7.1.1.

<p>JUSTIFICACIÓN: Las tuberías de los diferentes sistemas o servicios (eléctrico, hidráulico, sanitario, comunicaciones, gas, etc.) deben estar identificadas para evitar accidentes.</p> <p>VALORACIÓN: GRAVE</p> <p>NORMA APLICADA: RETIE 20.6 CANALIZACIONES. a. Las partes de canalizaciones que estén expuestas o a la vista, deben marcarse en franjas de color naranja de al menos 10 cm de anchas para distinguirlas de otros usos.</p> <p>REQUERIMIENTO: Colocar la cinta de color en la tubería.</p>

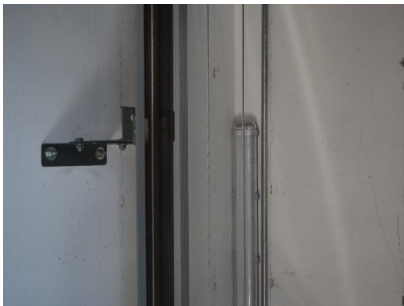
UBICACIÓN		HALLAZGO
Ascensor No. 2 - Keiron		Se observa la tubería eléctrica sin identificar
NUMERAL	REGISTRO FOTOGRÁFICO	REQUERIMIENTOS Y OBSERVACIONES
6.7.1.2.

<p>JUSTIFICACIÓN: Las tuberías de los diferentes sistemas o servicios (eléctrico, hidráulico, sanitario, comunicaciones, gas, etc.) deben estar identificadas para evitar accidentes.</p> <p>VALORACIÓN: GRAVE</p> <p>NORMA APLICADA: RETIE 20.6 CANALIZACIONES. a. Las partes de canalizaciones que estén expuestas o a la vista, deben marcarse en franjas de color naranja de al menos 10 cm de anchas para distinguirlas de otros usos.</p> <p>REQUERIMIENTO: Colocar la cinta de color en la tubería.</p>

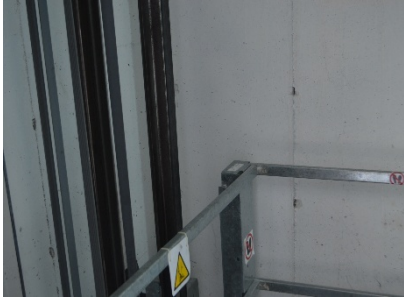
UBICACIÓN		HALLAZGO
Ascensor No. 2 - Keiron		Hace ruido al pasar por cada piso
NUMERAL	REGISTRO FOTOGRÁFICO	REQUERIMIENTOS Y OBSERVACIONES
6.7.1.3.

<p>JUSTIFICACIÓN: El desplazamiento de la cabina del ascensor en el pozo, debe ser silencioso y sin sobresaltos.</p> <p>VALORACIÓN: GRAVE</p> <p>NORMA APLICADA: Ley 1480 de 2011, El artículo 8. Garantía de la estabilidad de la obra y de los elementos.</p> <p>REQUERIMIENTO: Revisar la instalación física del sistema de desplazamiento de la cabina junto con los rieles guía.</p>

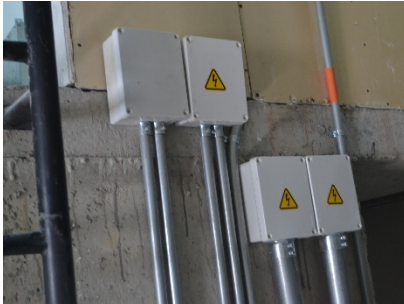
UBICACIÓN		HALLAZGO
Cuarto de máquinas - Zairina		Las cajas eléctricas están sin identificar
NUMERAL	REGISTRO FOTOGRÁFICO	REQUERIMIENTOS Y OBSERVACIONES
6.7.1.4.

<p>JUSTIFICACIÓN: Para estar seguro de la caja a intervenir, se requiere que este identificada.</p> <p>VALORACIÓN: GRAVE</p> <p>NORMA APLICADA: RETIE 2013. 20.23 Tableros eléctricos y celdas. 20.23.1.4 rotulado e instructivos</p> <p>REQUERIMIENTO: Colocar placa o aviso que identifique la caja eléctrica.</p>

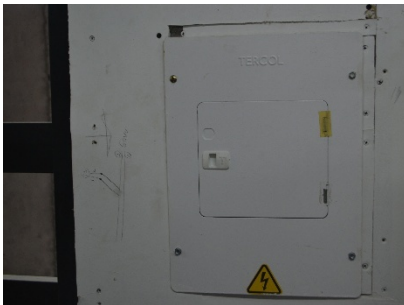
UBICACIÓN		HALLAZGO
Cuarto de máquinas - Zairina		El tablero eléctrico está sin identificar
NUMERAL	REGISTRO FOTOGRÁFICO	REQUERIMIENTOS Y OBSERVACIONES
6.7.1.5.

<p>JUSTIFICACIÓN: Para estar seguro de la caja a intervenir, se requiere que este identificada de acuerdo al diagrama unifilar definido por el diseñador del sistema eléctrico.</p> <p>VALORACIÓN: GRAVE</p> <p>NORMA APLICADA: RETIE 2013. 20.23 Tableros eléctricos y celdas. 20.23.1.4 rotulado e instructivos</p> <p>REQUERIMIENTO:</p> <p>Colocar placa o aviso que identifique el tablero eléctrico.</p>

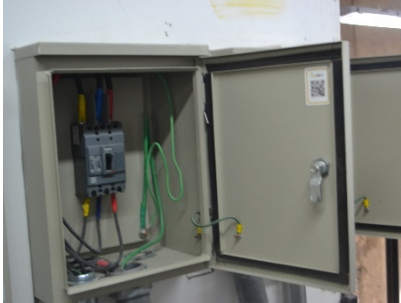
UBICACIÓN		HALLAZGO
Cuarto de máquinas - Zairina		No se observa el diagrama unifilar del tablero eléctrico
NUMERAL	REGISTRO FOTOGRÁFICO	REQUERIMIENTOS Y OBSERVACIONES
6.7.1.7.

<p>JUSTIFICACIÓN: Se requiere el diagrama unifilar en caso de mantenimiento y reemplazo de partes del tablero.</p> <p>VALORACIÓN: GRAVE</p> <p>NORMA APLICADA: RETIE 2013. 20.23 Tableros eléctricos y celdas. 20.23.1.4 rotulado e instructivos</p> <p>REQUERIMIENTO: Colocar el diagrama unifilar.</p>

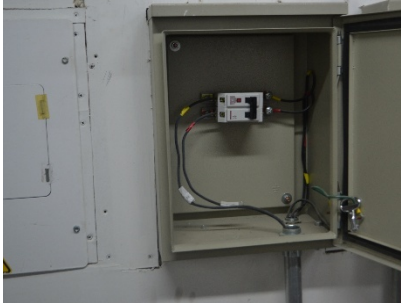
UBICACIÓN		HALLAZGO
Cuarto de máquinas - Zairina		No se observa el diagrama unifilar del tablero eléctrico.
NUMERAL	REGISTRO FOTOGRÁFICO	REQUERIMIENTOS Y OBSERVACIONES
6.7.1.8.

<p>JUSTIFICACIÓN: Se requiere el diagrama unifilar en caso de mantenimiento y reemplazo de partes del tablero.</p> <p>VALORACIÓN: GRAVE</p> <p>NORMA APLICADA: RETIE 2013. 20.23 Tableros eléctricos y celdas. 20.23.1.4 rotulado e instructivos</p> <p>REQUERIMIENTO: Colocar el diagrama unifilar.</p>

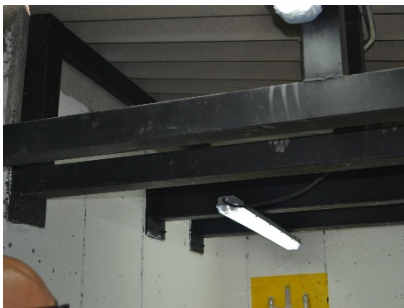
6.7.1.11.

UBICACIÓN		HALLAZGO
Cuarto de máquinas - Zairina		Falta colocar la placa de identificación de capacidad de carga de los soportes de anclaje en la placa de los ascensores 1 y 2
NUMERAL	REGISTRO FOTOGRÁFICO	REQUERIMIENTOS Y OBSERVACIONES

<p>JUSTIFICACIÓN: Para la instalación de la cabina dentro del pozo y elementos del ascensor se requiere que la constructora certifique la capacidad de carga de los ganchos de anclaje.</p> <p>VALORACIÓN: LEVE</p> <p>NORMA APLICADA: NTC 2769 APARATO DE ELEVACION. CÓDIGO DE SEGURIDAD PARA LA CONSTRUCCIÓN E INSTALACIÓN DE LOS ASCENSORES ELÉCTRICOS. TABLEROS ELÉCTRICOS. 6. CUARTOS DE MÁQUINAS Y DE POLEAS. 6.3 CONSTRUCCIÓN Y EQUIPO DE LOS CUARTOS DE MÁQUINAS. 6.3.7 Mantenimiento del material. Deben estar previstos en el techo o vigas del local, según los casos, uno o varios soportes o ganchos metálicos, dispuestos para facilitar las maniobras con material pesado durante su montaje o reposición. Debe indicarse la carga máxima admisible sobre estos soportes o ganchos.</p> <p>REQUERIMIENTO: Colocar placas indicando la capacidad de carga</p>

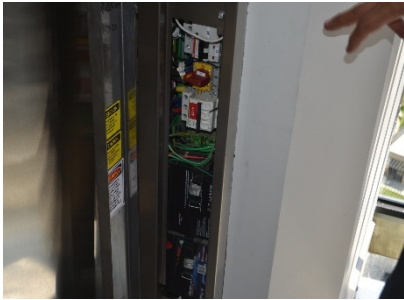
UBICACIÓN		HALLAZGO
Ascensores ANEMOI y KEYRON		Falta sincronizar el llamado de los dos ascensores en cada piso, para que sea uno solo el que acuda al piso. Actualmente se llaman a los dos independientemente.
NUMERAL	REGISTRO FOTOGRAFICO	REQUERIMIENTOS Y OBSERVACIONES
6.7.1.13.

<p>JUSTIFICACIÓN: Para justificar el estudio de tráfico y dar un mejor servicio al movimiento vertical de los usuarios, se requiere que los dos ascensores estén eléctricamente (control) interconectados.</p> <p>VALORACIÓN: GRAVE</p> <p>NORMA APLICADA: NTC 4349 Accesibilidad de las personas al medio físico. EDIFICIOS-ASCENSORES.</p> <p>REQUERIMIENTO:</p> <p>Unir la señal de llamado de los dos ascensores por piso</p>

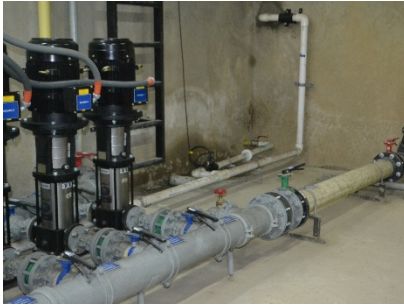
UBICACIÓN		HALLAZGO
Cuarto de bombas		Se observa el acabado del piso como generador de polvo
NUMERAL	REGISTRO FOTOGRÁFICO	REQUERIMIENTOS Y OBSERVACIONES
6.7.2.2.

<p>JUSTIFICACIÓN: Los elementos que componen el tablero de variadores de las bombas son muy sensibles al polvo al igual que los motores, por lo que deben proteger para no se deterioren.</p> <p>VALORACIÓN: MUY GRAVE</p> <p>NORMA APLICADA: RETIE 20.23.4 Instalación de celdas y tableros. b. Cuando la celda o el tablero este diseñado para uso en interior el equipo debe ser almacenado en posición vertical en un lugar seco y ventilado, protegido de la lluvia, temperaturas extremas y el polvo, esto con el fin de evitar el deterioro de características propias del producto originalmente testeado.</p> <p>REQUERIMIENTO: Mejorar el acabado del piso ya que es quien genera el polvo.</p>

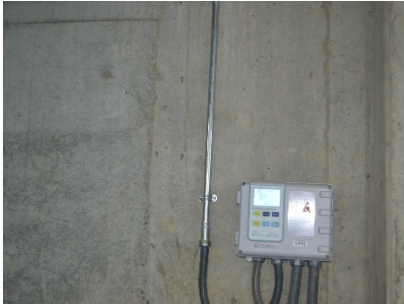
UBICACIÓN		HALLAZGO
Acceso vehicular sótano		No se observa la placa de identificación del tablero de control de las bombas eyectoras.
NUMERAL	REGISTRO FOTOGRÁFICO	REQUERIMIENTOS Y OBSERVACIONES
6.7.3.1.

<p>JUSTIFICACIÓN: Todo tablero eléctrico debe estar identificado para estar seguir de su intervención en caso de requerirse.</p> <p>VALORACIÓN: GRAVE</p> <p>NORMA APLICADA: RETIE 2013. 20.23 Tableros eléctricos y celdas. 20.23.1.4 rotulado e instructivos</p> <p>REQUERIMIENTO: Colocar placa o aviso que identifique el tablero eléctrico.</p>

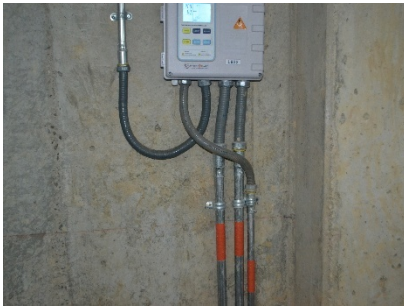
UBICACIÓN		HALLAZGO
Acceso vehicular sótano		El tablero de las bombas no está protegido.
NUMERAL	REGISTRO FOTOGRÁFICO	REQUERIMIENTOS Y OBSERVACIONES
6.7.3.2.

<p>JUSTIFICACIÓN: Los tableros y cajas del sistema eléctrico deben ser instalados de forma que no tengan riesgo de ser manipulados o sufrir accidentes que afecten la operación de los mismos.</p> <p>VALORACIÓN: GRAVE</p> <p>NORMA APLICADA: NTC 1500 Código Colombiano de fontanería. 8.10.5 Todos los accesorios y elementos mecánicos deben estar ubicados en sitios protegidos y accesibles para la inspección y reparación en todo momento.</p> <p>REQUERIMIENTO: Colocar protección a los tableros para evitar manipular no autorizada.</p>

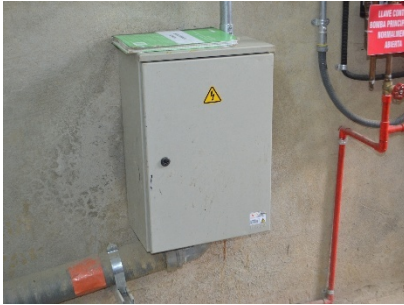
UBICACIÓN		HALLAZGO
Cuarto de bombas		Tablero eléctrico sin identificar.
NUMERAL	REGISTRO FOTOGRÁFICO	REQUERIMIENTOS Y OBSERVACIONES
6.7.4.2.

<p>JUSTIFICACIÓN: Para tener certeza del tablero eléctrico a intervenir, se requiere que este identificado de acuerdo al diagrama unifilar definido por el diseñador del sistema eléctrico.</p> <p>VALORACIÓN: GRAVE</p> <p>NORMA APLICADA: RETIE 2013. 20.23 Tableros eléctricos y celdas. 20.23.1.4 rotulado e instructivos</p> <p>REQUERIMIENTO: Colocar placa que identifique el tablero eléctrico.</p>

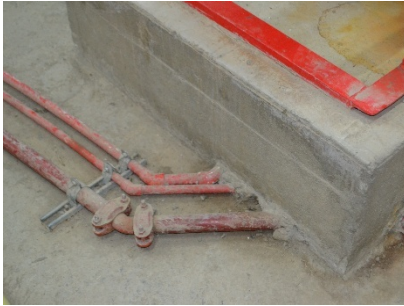
UBICACIÓN		HALLAZGO
Cuarto de bombas		Se observa contaminación por el polvo que genera el tipo de acabado del piso.
NUMERAL	REGISTRO FOTOGRÁFICO	REQUERIMIENTOS Y OBSERVACIONES
6.7.4.3.

<p>JUSTIFICACIÓN: Los elementos que componen los tableros eléctricos, motores así como la planta eléctrica, son muy sensibles al polvo, por lo que deben proteger para no se deterioren.</p> <p>VALORACIÓN: MUY GRAVE</p> <p>NORMA APLICADA: RETIE 20.23.4 Instalación de celdas y tableros. b. Cuando la celda o el tablero este diseñado para uso en interior el equipo debe ser almacenado en posición vertical en un lugar seco y ventilado, protegido de la lluvia, temperaturas extremas y el polvo, esto con el fin de evitar el deterioro de características propias del producto originalmente testeado.</p> <p>REQUERIMIENTO: Mejorar el acabado del piso ya que es quien genera el polvo.</p>

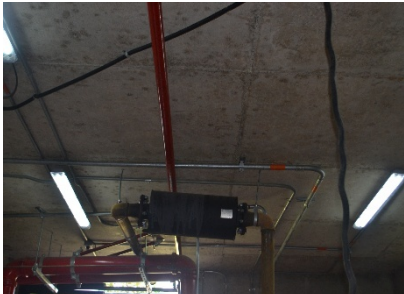
UBICACIÓN		HALLAZGO
Cuarto de bombas		La tubería no cuenta con soportes antisísmicos.
NUMERAL	REGISTRO FOTOGRÁFICO	REQUERIMIENTOS Y OBSERVACIONES
6.7.4.4.

<p>JUSTIFICACIÓN: La tubería del sistema debe estar asegurada para soportar cargas sísmicas horizontales tanto laterales como longitudinales y para evitar el movimiento vertical resultante de las cargas sísmicas.</p> <p>VALORACIÓN: GRAVE</p> <p>NORMA APLICADA: NFPA 13 Norma para la instalación de rociadores. Capítulo 2 Componentes y accesorios del sistema. 2.6 Soportes.</p> <p>REQUERIMIENTO: Colocar soportes antisísmicos (longitudinales y/o transversales) donde defina el diseñador.</p>

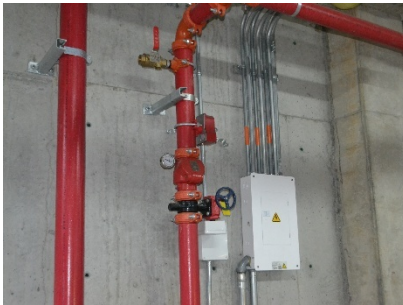
UBICACIÓN		HALLAZGO
Plataforma KEIRON		Se observa la válvula de drenaje sin conexión a una tubería o ducto de drenajes.
NUMERAL	REGISTRO FOTOGRÁFICO	REQUERIMIENTOS Y OBSERVACIONES
6.7.5.2.

<p>JUSTIFICACIÓN: En caso de requerirse drenar la red, la válvula de drenaje, certificada, debe estar conectada a un ducto de drenaje.</p> <p>VALORACIÓN: GRAVE</p> <p>NORMA APLICADA: NFPA 13 Norma para la instalación de rociadores. Capítulo 4 Requisitos de instalación. 4.14.3 Drenaje. 4-14.3.4.3 Los drenajes deben descargar al exterior o a una conexión de drenaje.</p> <p>REQUERIMIENTO: Conectar la válvula de drenaje a un desagüe.</p>

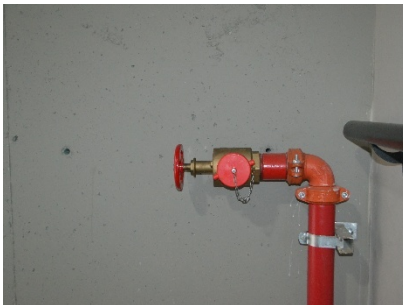
UBICACIÓN		HALLAZGO
Todas las plataformas		Falta aviso de conexión a bomberos.
NUMERAL	REGISTRO FOTOGRÁFICO	REQUERIMIENTOS Y OBSERVACIONES
6.7.5.3.

<p>JUSTIFICACIÓN: Por seguridad e información, toda válvula debe estar identificada.</p> <p>VALORACIÓN: GRAVE</p> <p>NORMA APLICADA: NFPA 24 Norma para la Instalación de Tuberías para Servicio Privado de Incendios y sus Accesorio. 5.9 Conexiones del Cuerpo de Bomberos. 5.9.5 Ubicación y Señalización. 5.9.5.3 Cada conexión de bomberos debe estar designada con un aviso.</p> <p>REQUERIMIENTO: Colocar aviso indicando la toma de bomberos.</p>

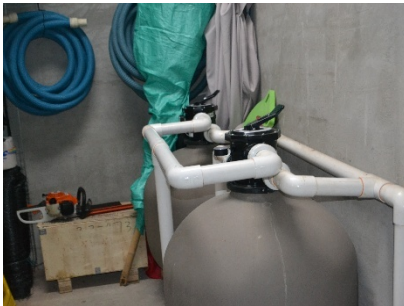
UBICACIÓN		HALLAZGO
Cuarto de maquinas		Se observa la tubería sin soportes mecánicos.
NUMERAL	REGISTRO FOTOGRÁFICO	REQUERIMIENTOS Y OBSERVACIONES
6.7.6.8.

<p>JUSTIFICACIÓN: Las tuberías deben estar apoyadas y aseguradas apropiadamente.</p> <p>VALORACIÓN: GRAVE</p> <p>NORMA APLICADA: NTC 1500 Código Colombiana de fontanería. 4.11 SOPORTES 4.11.1 Las tuberías colgantes deben estar apoyadas a intervalos que no excedan los valores indicados en la Tabla 1.</p> <p>REQUERIMIENTO: Colocar soporte a la tubería</p>

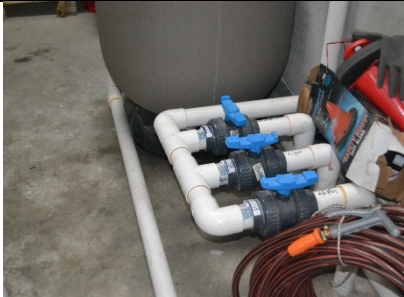
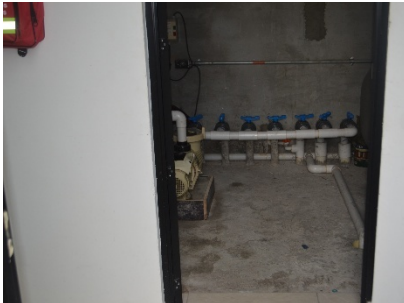
UBICACIÓN		HALLAZGO
Cuarto de maquinas		Falta diagrama de funcionamiento hidráulico de la piscina incluyendo la identificación de las válvulas.
NUMERAL	REGISTRO FOTOGRÁFICO	REQUERIMIENTOS Y OBSERVACIONES
6.7.6.10.

<p>JUSTIFICACIÓN: Para asegurar la operación del sistema hidráulico de la piscina se requieren el diagrama de flujos y la marcación de válvulas.</p> <p>VALORACIÓN: GRAVE</p> <p>NORMA APLICADA: Decreto 2171 del 2009 Artículo 6°-. Requisitos para la aprobación de <u>proyectos</u> de Construcción o adecuación de piscinas y estructuras Similares.</p> <p>REQUERIMIENTO: Identificar válvulas de acuerdo al diagrama de funcionamiento y operación del sistema hidráulico de cada piscina.</p>

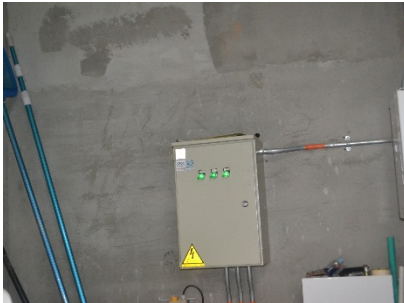
UBICACIÓN		HALLAZGO
Cuarto de maquinas		Tablero eléctrico sin identificar.
NUMERAL	REGISTRO FOTOGRÁFICO	REQUERIMIENTOS Y OBSERVACIONES
6.7.6.11.

<p>JUSTIFICACIÓN: Para tener certeza del tablero eléctrico a intervenir, se requiere que este identificado de acuerdo al diagrama unifilar definido por el diseñador del sistema eléctrico.</p> <p>VALORACIÓN: GRAVE</p> <p>NORMA APLICADA: RETIE 2013. 20.23 Tableros eléctricos y celdas. 20.23.1.4 rotulado e instructivos</p> <p>REQUERIMIENTO: Colocar placa que identifique el tablero eléctrico.</p>

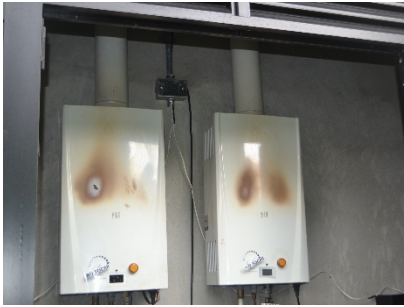
UBICACIÓN		HALLAZGO
Cuarto de maquinas		Se observan en mal estado los calentadores de gas.
NUMERAL	REGISTRO FOTOGRÁFICO	REQUERIMIENTOS Y OBSERVACIONES
6.7.7.1.

<p>JUSTIFICACIÓN: Los equipos deben ser entregados en optimas condiciones de funcionamiento y calidad</p> <p>VALORACIÓN: MUY GRAVE</p> <p>NORMA APLICADA: Ley 1480 de 2011, El artículo 8. Garantía de la estabilidad de la obra y de los elementos.</p> <p>REQUERIMIENTO: Cambiar calentadores y garantizar operación presentando las memorias de cálculo.</p>

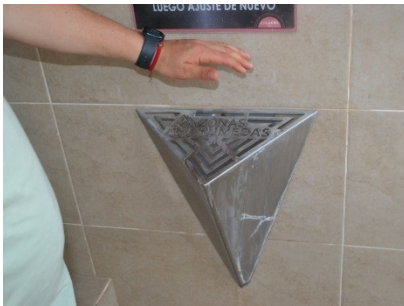
UBICACIÓN		HALLAZGO
Cuarto turco		En funcionamiento produce ruido
NUMERAL	REGISTRO FOTOGRÁFICO	REQUERIMIENTOS Y OBSERVACIONES
6.7.7.4.

<p>JUSTIFICACIÓN: Por una buena sensación de tranquilidad y armonía, se requiere que no se generen ruidos en el cuarto mientras se esta utilizando el equipo.</p> <p>VALORACIÓN: GRAVE</p> <p>NORMA APLICADA: Ley 675 del 2001 Artículo 19. Alcance y naturaleza. Los bienes, los elementos y zonas de un edificio o conjunto que permiten o facilitan la existencia, estabilidad, funcionamiento, conservación, seguridad, uso o goce de los bienes de dominio particular, pertenecen en común y proindiviso a los propietarios de tales bienes privados, son indivisibles y, mientras conserven su carácter de bienes comunes, son inalienables e inembargables en forma separada de los bienes privados, no siendo objeto de impuesto alguno en forma separada de aquellos.</p> <p>REQUERIMIENTO: Corregir el ruido que produce en la operación</p>

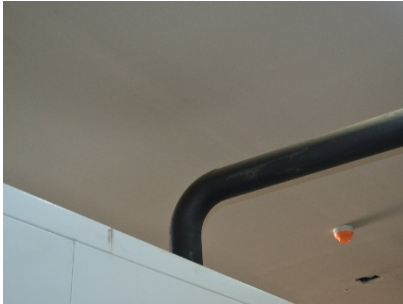
UBICACIÓN		HALLAZGO
Planta No. 1 ANEMOI		La tubería de salida de gases de la combustión esta sin aislamiento térmico.
NUMERAL	REGISTRO FOTOGRÁFICO	REQUERIMIENTOS Y OBSERVACIONES
6.7.9.1.

<p>JUSTIFICACIÓN: El aislamiento térmico protege al personal de la planta y mejora el confort interior, evitando calentamiento del cuarto técnico. (ayudando al rendimiento mecánico de la misma)</p> <p>VALORACIÓN: GRAVE</p> <p>NORMA APLICADA: NTC 3833 Dimensionamiento, construcción, montaje y evaluación de los sistemas para la evacuación de los productos de la combustión. 4.1.2.2 Instalación a) Aislamiento</p> <p>REQUERIMIENTO: Colocar aislamiento térmico a la ducteria.</p>
